PLAN ESPECIAL DE PROTECCION DEL CONJUNTO HISTORICO  
DE LA VILLA DE LA OROTAVA

OFICINA DE ARQUITECTURA TRES S.L.P.

## Tomo 2 Índice por calles (v.2)

FICHAS DE INTERVENCIÓN  
 MANZANA: 07066  
 PARCELAS: 02,03,05,06,07,08,09,10,12,13,17,18,20,21,27,28,29,31,32,34,35,36  
 1/1  
 MAYO 2009  
 ESCALA 1/500

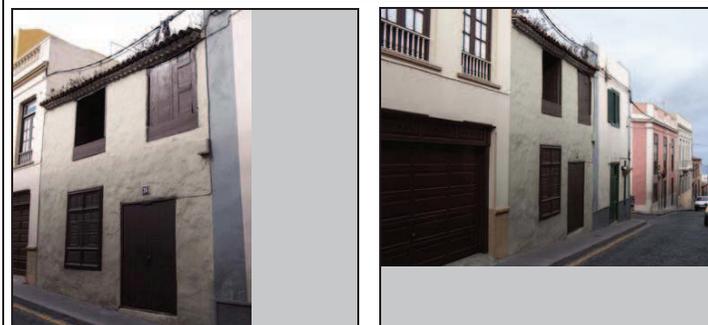
DATOS ARQUITECTÓNICOS
El inmueble se expresa con la originalidad de la arquitectura autóctona de la zona. Construcción en la que destaca la carpintería de facturación local: ventanas de cojinetes y postigos. Asimismo destaca la original distribución, de los vanos.

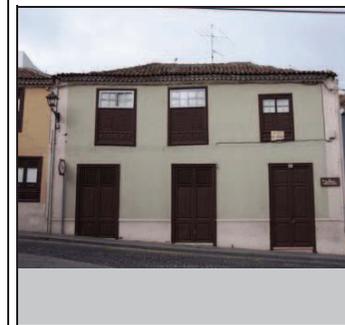
DATOS ARQUITECTÓNICOS
El frontispicio de este inmueble, se expresa con la suficiente validez patrimonial como para ser incluido en este catálogo. Sobre un paño de pared apaisado se calan seis huecos (ventanas/puertas) a partir de unos ejes de coordenadas carentes de un trazado regular, pues las bases de los huecos, concretamente los superiores, se encuentran inclinados, sin ser ello una consecuencia de los vencimientos de las fuerzas que operan en la fachada.

Rehabilitación e intervención de obra nueva.  
Se debe realizar un proyecto de rehabilitación del inmueble y además debe contemplar la ejecución de la obra nueva propuesta en la parcela de acuerdo a lo establecido en la ficha de intervención por manzana y a las condiciones generales establecidas en la Normativa del Plan Especial.

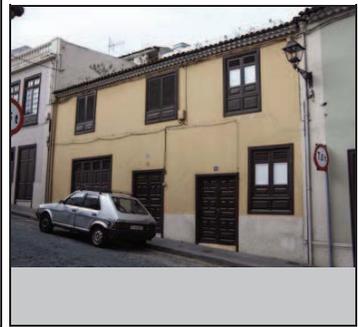
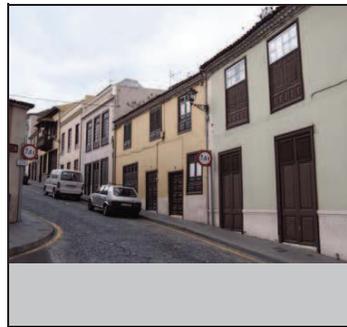
DATOS ARQUITECTÓNICOS
A pesar de ser dos propiedades, arquitectónicamente debemos valorar una sola, pues se trata de una única fachada, con un solo elemento estético y constructivo, donde destacan en la distribución de unos vanos sustituidos en épocas recientes, y la cubierta de estirpe mudéjarista revestida por teja árabe.

VALORACIÓN DEL INMUEBLE
Edificio de uso doméstico construido en el siglo XIX.
<b>GRADO DE PROTECCIÓN (Art. 45 Ley 4/1999)</b>
Ambiental
<b>TIPO DE INTERVENCIÓN (Art. 46 Ley 4/1999)</b>

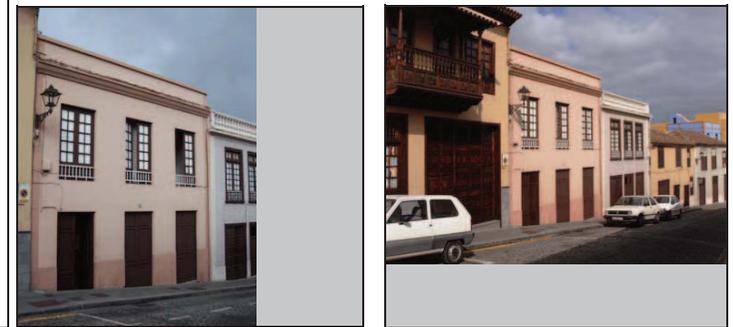
DATOS ARQUITECTÓNICOS
El valor patrimonial de esta edificación se encuentra en la composición de la fachada, basada en tres ejes de composición verticales entre los que se articulan hasta seis vanos. Destaca asimismo, la cornisa que da paso al antepecho de la fachada.

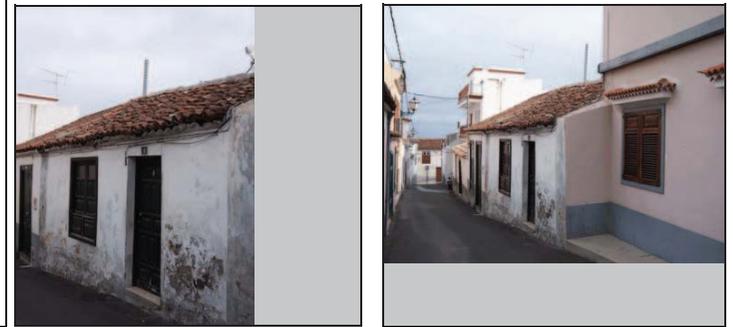
DATOS ARQUITECTÓNICOS
La edificación representa un modo concreto de hacer arquitectura a partir de la singularidad de una fachada que sólo muestra una puerta y una ventana. Además de la valoración que se concede a las labores artesanales de los carpinteros locales, se ha de tener en cuenta el perfil volumétrico de la casa y la cubierta a cuatro aguas que remata su primera crujía.

Rehabilitación y remodelación.  
Se debe realizar un proyecto de rehabilitación del inmueble y además debe contemplar la ejecución de la remodelación de una parte de la edificación existente en la parcela de acuerdo a lo establecido en la ficha de intervención por manzana y a las condiciones generales establecidas en la Normativa del Plan Especial.

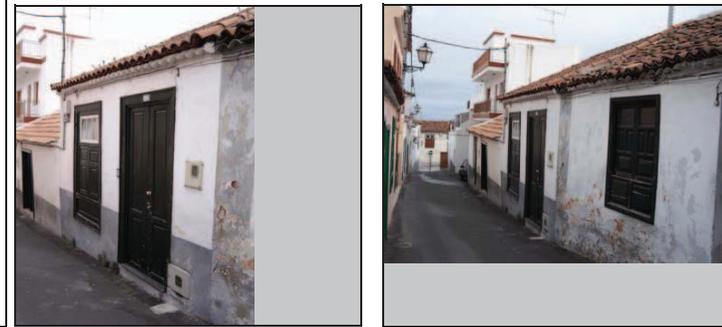
DATOS ARQUITECTÓNICOS
La casa se enmarca dentro del organigrama base de la arquitectura vernácula de este sector de la población orotavense. Un corto paño de fachada donde se abren una puerta y una ventana, cubriendo la composición una armadura de raigambre mudéjar.

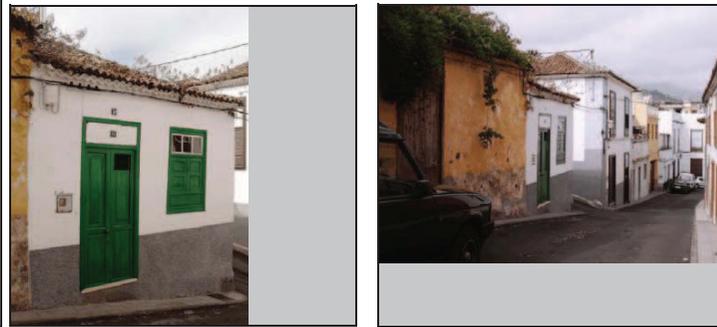
La fachada, elemento de interés patrimonial, conserva el esquema más elemental posible dentro de la tipología popular propia de este sector de la Villa: puerta y ventana de madera, y cubierta de teja árabe.

Edificio que está dentro del contexto de la arquitectura popular de la zona.

Rehabilitación y remodelación.  
Se debe realizar un proyecto de rehabilitación del inmueble y además debe contemplar la ejecución de la remodelación de una parte de la edificación existente en la parcela de acuerdo a lo establecido en la ficha de intervención por manzana y a las condiciones generales establecidas en la Normativa del Plan Especial.

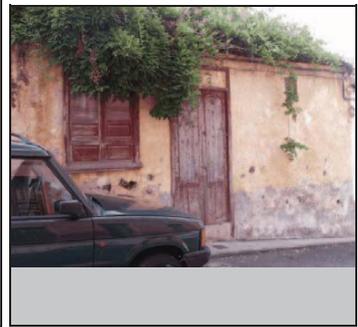
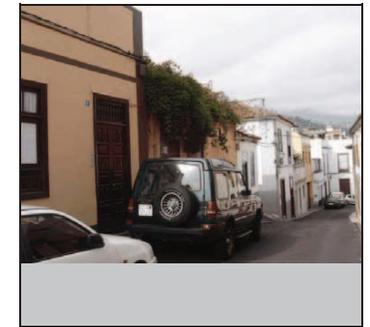
DATOS ARQUITECTÓNICOS
La vivienda presenta en la actualidad, un mal estado de conservación. Sin embargo, Conserva un detalle de gran interés etnográfico que no es muy frecuente encontrarlo en el Conjunto Histórico de La Orotava: una hornacina con tres pequeñas imágenes religiosas, reflejo de la religiosidad popular de otras épocas.

Valoramos, especialmente, la hornacina que en la fachada contiene una imagen religiosa. Un detalle extraordinario en la arquitectura popular de la zona.

Rehabilitación e intervención de obra nueva.  
Se debe realizar un proyecto de rehabilitación del inmueble y además debe contemplar la ejecución de la obra nueva propuesta en la parcela de acuerdo a lo establecido en la ficha de intervención por manzana y a las condiciones generales establecidas en la Normativa del Plan Especial.

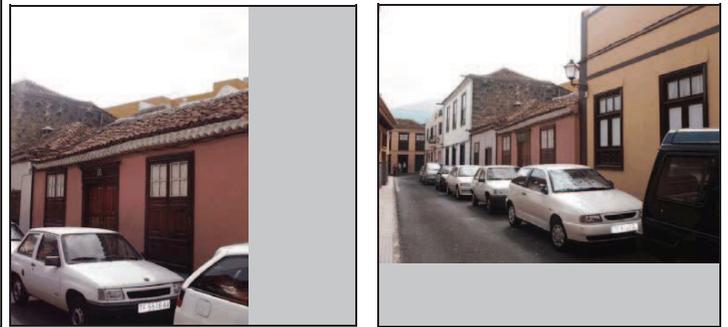
La vivienda guarda, a pesar de la propuesta de modernización de los vanos y los diseños de su carpintería, el esquema típico y tradicional de la zona, en cuanto a la composición de su fachada.

Ejemplo de interés patrimonial que llama la atención en el diseño de la carpintería aplicada a los elementos de la fachada.

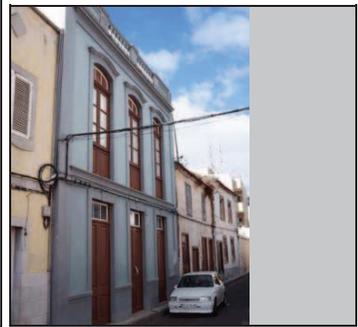
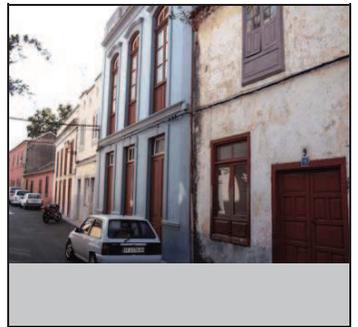
DATOS ARQUITECTÓNICOS
La vivienda fue reformada a comienzos del siglo XX bajo los dictados del eclecticismo. De este momento data el añadido del segundo cuerpo y la configuración de la fachada equilibrada (3 x 3) que exhibe frente a otros ejemplos menos dignos, presentes en esta misma calle.

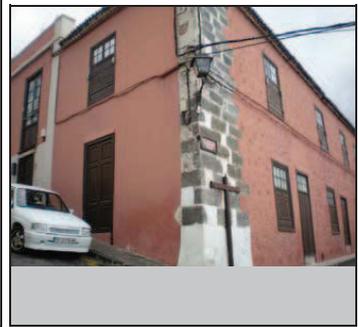
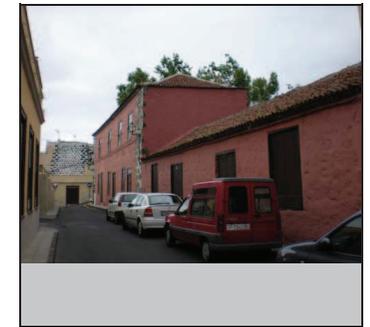
DATOS ARQUITECTÓNICOS
<p>La mole edificada (nº 3-5) ha conocido importantes reformas, a pesar de lo cual mantiene algunos valores arquitectónicos que le dan valor patrimonial. De este modo, destaca la volumetría de la construcción, especialmente las labores de carpintería que le han sido aplicados a los vanos. La vivienda, desarrollada sobre una planta en forma de L, está cubierta por una armadura mudéjar a cuatro aguas.</p> <p>La vivienda (nº 7) es interpretada en el exterior como una sola crujía, que se traduce a una fachada calada con cuatro vanos dispuestos de forma arbitraria, dependiendo de las necesidades de iluminación y ventilación de los inquilinos. La rudeza de los trabajos de carpintería acentúan la antigüedad del inmueble. No obstante, se ha de valorar, la volumetría de la edificación, así como la techumbre de teja árabe que la cubre.</p>

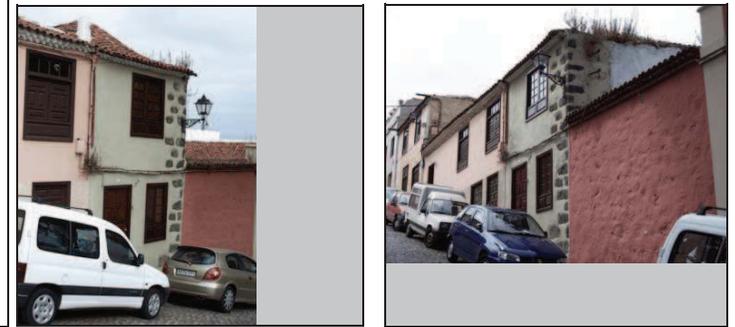
DATOS ARQUITECTÓNICOS
Sobre un estrecho solar de base rectangular se erige esta edificación de rasgos tradicionales, con un desarrollo de dos alturas cubiertas por una armadura lignaria que a nivel exterior adopta la disposición de a cuatro aguas. Comparte altura con el inmueble contiguo, el número 14, con el que parece formar una unidad constructiva.

VALORACIÓN DEL INMUEBLE
Inmueble de tipología tradicional, erigido en el siglo XVII aunque posteriormente reformado.
<b>GRADO DE PROTECCIÓN (Art. 45 Ley 4/1999)</b>
Ambiental.
<b>TIPO DE INTERVENCIÓN (Art. 46 Ley 4/1999)</b>

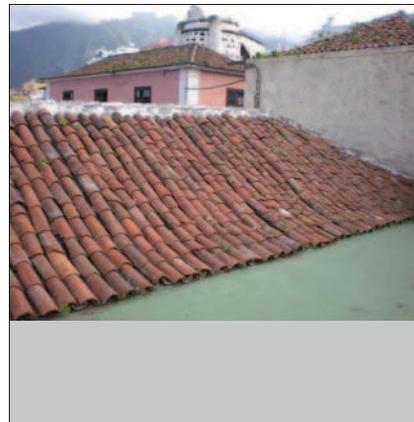
F1

Inmueble reformado en diferentes ocasiones, conserva la esencia de la vivienda original en las cubiertas revestidas de teja árabe que se traducen al interior en artesanado de madera, además de los muros de gran rusticidad en el patio interior.

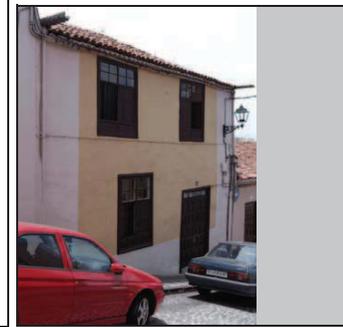
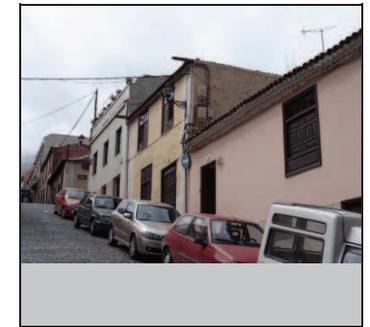
DATOS ARQUITECTÓNICOS
Un paño de pared de dimensiones regulares permite el calado arrítmico de cuatro vanos, dos por cada una de las plantas en las que se desarrolla la fachada. Los mismos están situados sobre ejes paralelos, pero independientes entre sí, de manera que nos ofrece un dato de suma importancia para fechar la construcción del inmueble.

VALORACIÓN DEL INMUEBLE
Edificio de interés patrimonial dada su originalidad y antigüedad.
<b>GRADO DE PROTECCIÓN (Art. 45 Ley 4/1999)</b>
Ambiental.
<b>TIPO DE INTERVENCIÓN (Art. 46 Ley 4/1999)</b>

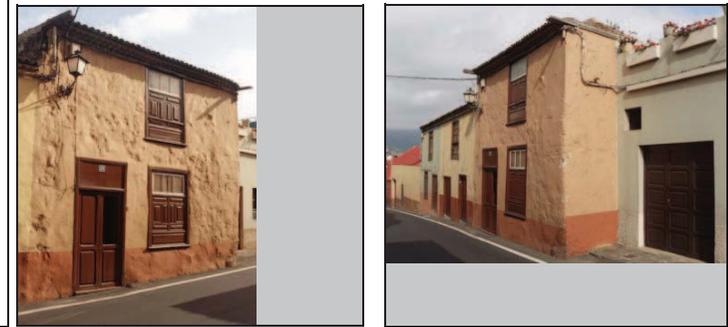
DATOS ARQUITECTÓNICOS
La vivienda conserva la esencia de la arquitectura mudéjar como se puede apreciar en la articulación de los vanos, y en los trabajos de carpintería aplicados a los mismos. Las dos ventanas conforman el centro de tensión del edificio, quedando, caso único, la puerta desplazada de dicho sistema de simetría. Además, la fachada de ese inmueble posee otros detalles que le benefician desde la perspectiva patrimonial: las gárgolas y el alero de teja árabe que sobrevuela la vía pública.

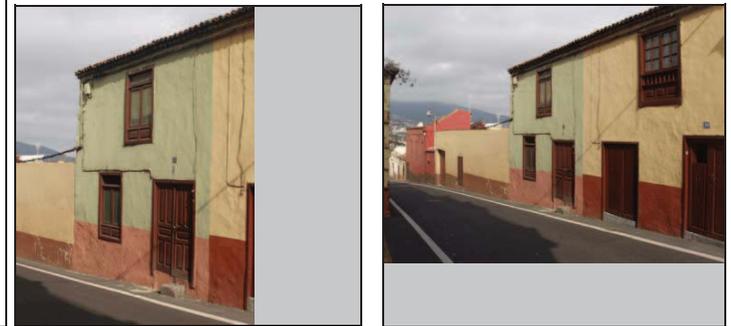
DATOS ARQUITECTÓNICOS
El desarrollo compositivo de la fachada corresponde a un desorden que pretende aprovechar al máximo los recursos de la propia arquitectura, en detrimento del ornato. Ello representa un signo de originalidad y antigüedad que se supone un valor añadido a las características propias del inmueble.

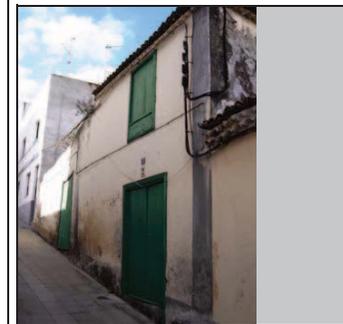
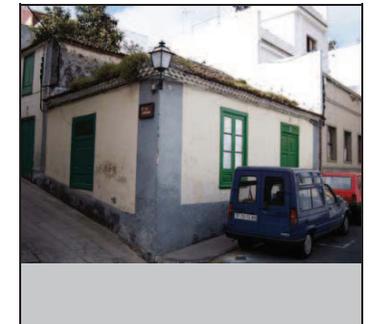
DATOS ARQUITECTÓNICOS
<p>LIMONERO 2: La casa se alza en dos niveles tratando de conservar un equilibrio compositivo que pierde con la inclinación natural de la vía. Las labores de carpintería aplicadas a los vanos, así como la articulación de estos en dos paños de fachada, de tosco enlucido, acentúan su evidente primitivismo constructivo.</p> <p>NUEVA 17: La vivienda conserva la esencia de la mejor arquitectura popular de la zona, pues además de mantener la volumetría original, custodia la carpintería tradicional, la cubierta de teja árabe y el alero que se prolonga de aquélla.</p>

LIMONERO 2: Edificio de carácter doméstico construido en un avanzado siglo XVII, desprovistos de muchas reformas posteriores, por lo que conserva gran parte de su fisonomía inicial.

NUEVA 17: Edificio de uso doméstico erigido en el siglo XVIII conforme a los postulados de la arquitectura tradicional.

Rehabilitación e intervención de obra nueva.  
Se debe realizar un proyecto de rehabilitación del inmueble y además debe contemplar la ejecución de la obra nueva propuesta en la parcela de acuerdo a lo establecido en la ficha de intervención por manzana y a las condiciones generales establecidas en la Normativa del Plan Especial.

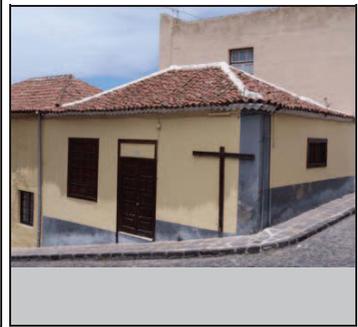
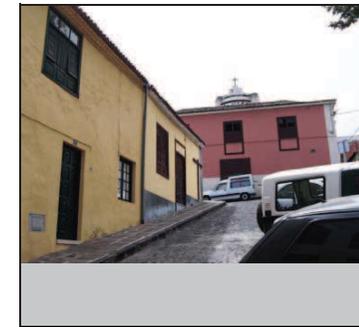
DATOS HISTÓRICOS
Edificio de uso doméstico construido con anterioridad al siglo XIX, que en fechas muy recientes ha conocido una adecuada intervención que mantiene viva la esencia de la arquitectura popular de la Villa de Arriba.

DATOS ARQUITECTÓNICOS
El inmueble conserva la estética imperante en el barrio de El Farrobo para la arquitectura popular de tipología doméstica. Así, bajo un pequeño alero de teja árabe, que se prolonga de la correspondiente cubierta, se organiza una fachada sencilla con una sola puerta y una única ventana de postigos abatibles, siguiendo la tradición de la carpintería local.

Edificio que se encuentra dentro de la serie que define la arquitectura popular de esta población.

Rehabilitación y remodelación.  
Se debe realizar un proyecto de rehabilitación del inmueble y además debe contemplar la ejecución de la remodelación de una parte de la edificación existente en la parcela de acuerdo a lo establecido en la ficha de intervención por manzana y a las condiciones generales establecidas en la Normativa del Plan Especial.

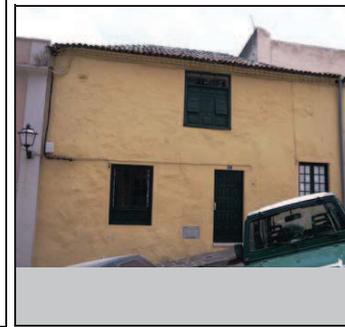
DATOS HISTÓRICOS
Vivienda tradicional de dos plantas, cuyo valor patrimonial se concentra en la fachada. Su origen constructivo debe estar cercano al siglo XVIII, aunque existen muchas evidencias de que el inmueble ha sido intervenido en su frontis a lo largo del siglo XX.

DATOS ARQUITECTÓNICOS
La fachada de la casa conserva la esencia de la arquitectura popular de la zona. De este modo y a pesar de algunos añadidos que desequilibran su composición original, el frontispicio se presenta como un ejemplo muy interesante de la ambientación general de este sector de la población villera.

VALORACIÓN DEL INMUEBLE
Ejemplo de interés patrimonial al estar dentro de los cánones impuestos por la arquitectura popular de la zona.
<b>GRADO DE PROTECCIÓN (Art. 45 Ley 4/1999)</b>
Ambiental.
<b>TIPO DE INTERVENCIÓN (Art. 46 Ley 4/1999)</b>
Rehabilitación y remodelación. Se debe realizar un proyecto de rehabilitación del inmueble y además debe contemplar la ejecución de la remodelación de una parte de la edificación existente en la parcela de acuerdo a lo establecido en la ficha de intervención por manzana y a las condiciones generales establecidas en la Normativa del Plan Especial.

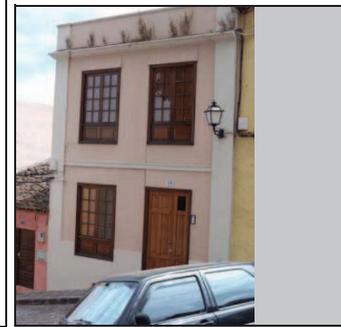
DATOS HISTÓRICOS
Edificio de uso doméstico, cuyo origen se sitúa en pleno siglo XVIII, mostrando síntomas de intervenciones posteriores.

DATOS ARQUITECTÓNICOS
La vivienda reúne todos los rasgos típicos de las casas populares de la zona de El Farrobo. Teja árabe cubriendo una estructura a cuatro aguas, doble hilera de tejas sobrevolando la fachada en forma de alero y un esquema elemental: puerta/ventana, en los huecos de la fachada. De interés patrimonial resultan los trabajos de carpintería aplicados a los vanos.

Elemento que se mueve dentro de los parámetros normales de la construcción artesanal de la zona.

Rehabilitación y remodelación.  
Se debe realizar un proyecto de rehabilitación del inmueble y además debe contemplar la ejecución de la remodelación de una parte de la edificación existente en la parcela de acuerdo a lo establecido en la ficha de intervención por manzana y a las condiciones generales establecidas en la Normativa del Plan Especial.

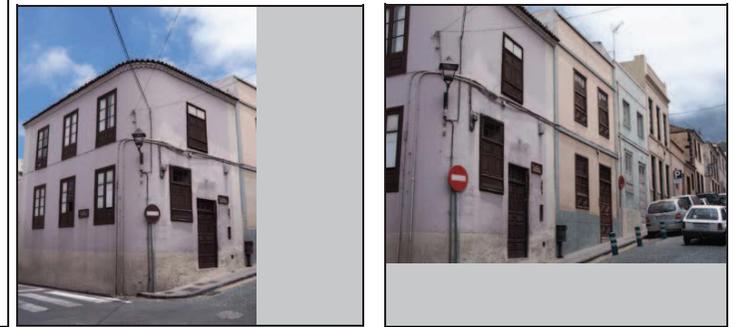
DATOS ARQUITECTÓNICOS
Presenta el inmueble dos fachadas y un solo acceso, y ello a pesar de que el mismo está situado en el cruce de dos calles. En ambos paños de pared, los vanos se articulan de un modo ordenado como fruto de la reforma que fue aplicada en los albores del siglo XX. Como dato curioso destaca el componente de arquitectura ilusoria o fingida planteada en los vanos de la planta alta, representados dos ventanas que no iluminan dependencia alguna sino que se limitan a ocultar una cubierta tradicional a cuatro aguas.

VALORACIÓN DEL INMUEBLE
Edificio de estilo mudéjar oculto bajo una fachada pantalla de orden ecléctico.
<b>GRADO DE PROTECCIÓN (Art. 45 Ley 4/1999)</b>
Ambiental.
<b>TIPO DE INTERVENCIÓN (Art. 46 Ley 4/1999)</b>

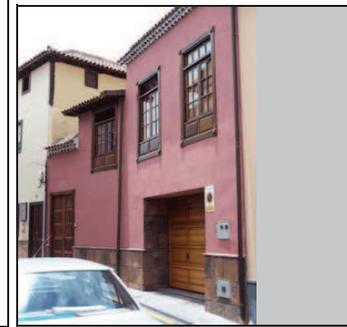
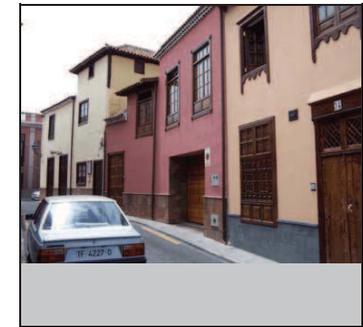
DATOS ARQUITECTÓNICOS
Presenta el edificio dos diferentes alturas. La fachada se entiende de dos partes distintas, ya que posiblemente en el pasado dicha vivienda perteneciese a familias distintas. Los vanos se articulan en ambos niveles, con la novedad de una puerta de garaje practicada tras la última reforma.

VALORACIÓN DEL INMUEBLE
Arquitectura doméstica de tradición mudéjar, ejecutada en los inicios del siglo XIX y ampliamente intervenida a comienzos del siglo XXI.
<b>GRADO DE PROTECCIÓN (Art. 45 Ley 4/1999)</b>
Ambiental.
<b>TIPO DE INTERVENCIÓN (Art. 46 Ley 4/1999)</b>

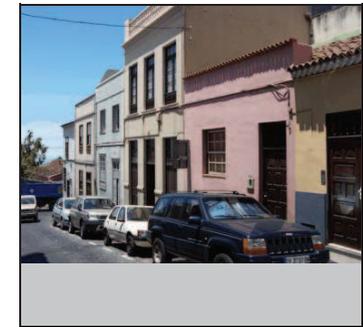
DATOS ARQUITECTÓNICOS
El edificio, que existe como tal desde el siglo XVIII, conoció una importante renovación de su fachada. Una modernización consistente en la aplicación de una fachada ejecutada en hormigón fraguado, aportándole una serie de decoraciones anexas a los vanos propias del eclecticismo. Además, se aprovechó la ocasión para reordenar los huecos y establecer así las dos alturas que en la actualidad posee el edificio.

VALORACIÓN DEL INMUEBLE
Edificio de estilo ecléctico construido en el primer cuarto del siglo XX.
<b>GRADO DE PROTECCIÓN (Art. 45 Ley 4/1999)</b>
Ambiental.
<b>TIPO DE INTERVENCIÓN (Art. 46 Ley 4/1999)</b>

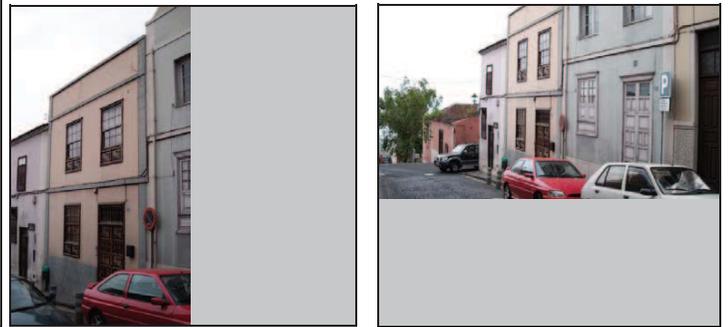
Inmueble cuyo interés radica en su contribución a la pervivencia de la imagen urbana del tramo de la antigua calle del Castaño en que se ubica.

Rehabilitación, remodelación e intervención de obra nueva. Se debe realizar un proyecto de rehabilitación del inmueble y además debe contemplar la ejecución de la remodelación de una parte de la edificación existente en la parcela, así como desarrollar el proyecto de la intervención de obra nueva propuesta de acuerdo a lo establecido en la ficha de intervención por manzana y a las condiciones generales establecidas en la Normativa del Plan Especial.

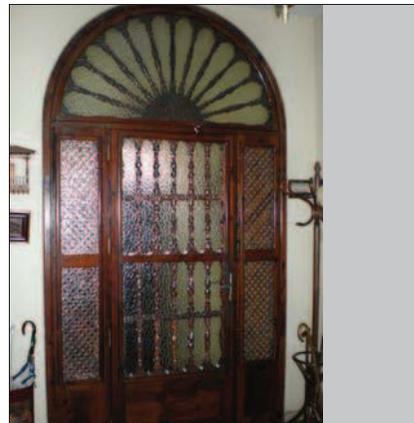
F1

Este inmueble, está conformado de manera laberíntica y posee una carpintería de gran calidad estética, producto de los carpinteros del siglo XX de la zona .  
Se debe advertir de la existencia de grietas de carácter grave en la primera cruja.

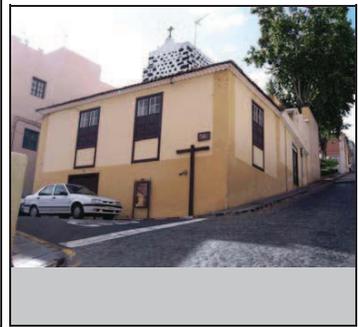
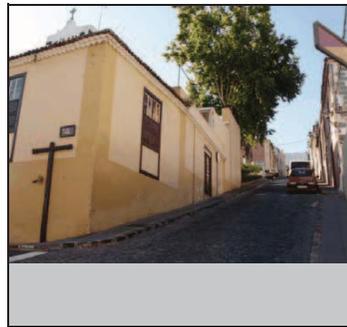
Este molino carece de acueducto ya que el agua procedía del anterior mediante canales de madera. Su cubo, de planta cuadrangular, está elaborado en mampostería, mientras que el salón de la molienda responde a la tipología constructivo de este tipo de edificaciones.

El cubo del molino parece deslizarse por la parte trasera para terminar apoyándose en la calle, mostrando así todo su esplendor.

El exterior de la casa responde a la tipología terrera con ventanas de carpintería sencilla y compuesta por dos cuerpos. Uno, el que se desliza por la pendiente de la calle Dr. Domingo González. y al que parece encontrar en su bajada dando hacia la calle Nueva, siendo ésta la mejor conservada y que remata con una cubierta de teja árabe a cuatro aguas.

Conservación y restauración.  
Se debe realizar un Proyecto de Restauración de acuerdo a lo establecido en la Normativa del Plan Especial. No se admite la intervención de obra nueva.  
Al tratarse de un inmueble declarado como Bien de Interés Cultural, es necesaria la autorización el Cabildo Insular para la realización de cualquier intervención en el mismo, independientemente de lo dispuesto por este Plan Especial de Protección.

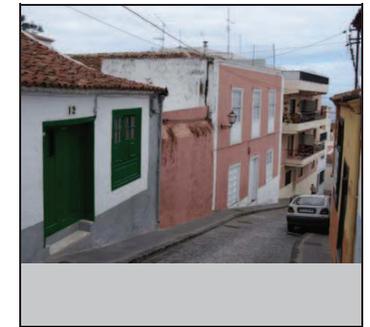
DATOS ARQUITECTÓNICOS
Edificación cuya planta se desarrolla en forma de U. La fachada principal que da a la calle de San Juan, presenta una composición asimétrica. Posee dos puertas en la parte lateral izquierda y una ventana en el lado derecho en la planta baja y tres ventanas en la superior. Los materiales empleados para la realización de los vanos y puertas son la madera ornada con cojinetes lisos. La fachada queda finalmente rematada por un alero que sobresale de la cubierta inclinada de un tejado a cuatro aguas. Destacan asimismo los espacios ajardinados abiertos desde la fachada posterior de la casa.

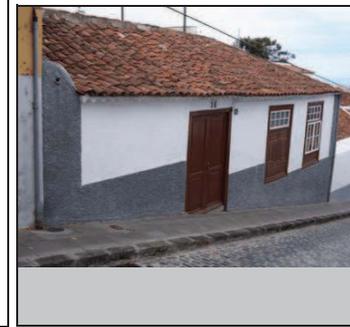
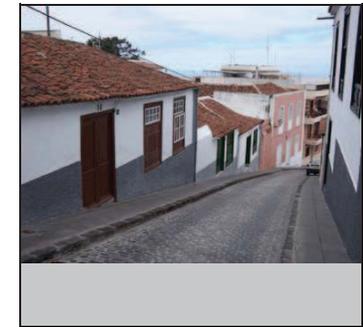
DATOS ARQUITECTÓNICOS
Esta vivienda de uso unifamiliar, posee una sola planta, cuya forma es rectangular. La estructura vertical responde al tradicional desarrollo de muros de carga en piedra. La horizontal, está formada por forjados unidireccionales de vigas y viguetas de madera. La fachada presenta una composición sencilla, rematada por un alero y cubierta revestida por teja árabe.

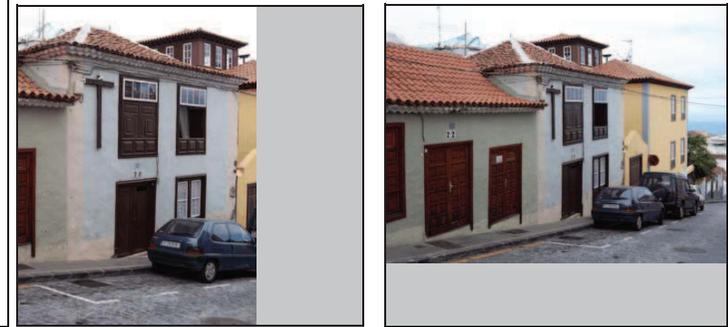
DATOS ARQUITECTÓNICOS
Vivienda de uso familiar de dos plantas, cuyos huecos están ordenados simétricamente. Dos ventanas en la parte superior y una ventana más una puerta alineadas casi a la misma altura en la parte inferior. El frontis queda finalmente rematado por una cornisa con alero en teja que abre paso a una cubierta de teja árabe.

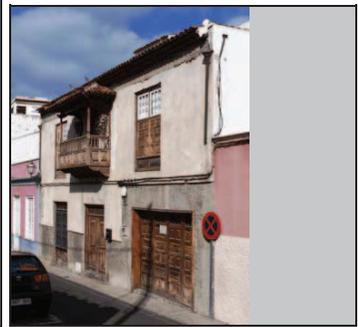
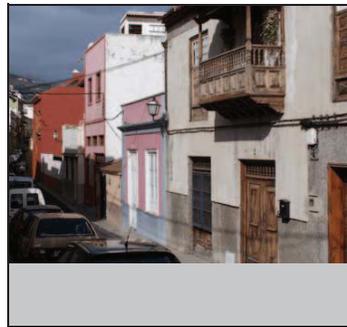
DATOS ARQUITECTÓNICOS
Destaca en esta edificación, la articulación de los vanos, con la excepción de la puerta de garaje, abierta en el tramo final del siglo XX. Sobresalen las labores de carpintería aplicadas al balcón volado que marca el eje de simetría de la fachada.

VALORACIÓN DEL INMUEBLE
Edificación de estilo tradicional, desafortunadamente reformada en el siglo XX.
<b>GRADO DE PROTECCIÓN (Art. 45 Ley 4/1999)</b>
Ambiental.
<b>TIPO DE INTERVENCIÓN (Art. 46 Ley 4/1999)</b>

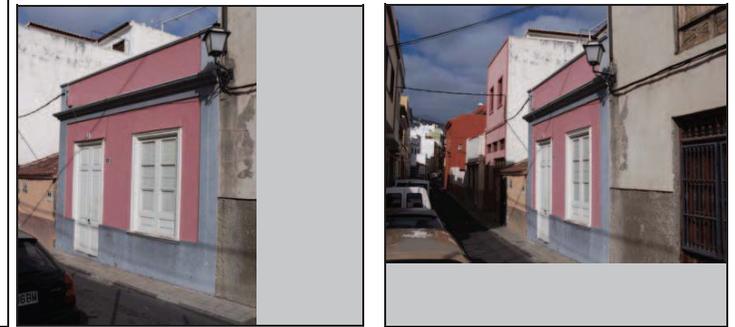
DATOS ARQUITECTÓNICOS
La fachada se compone de una ventana y una puerta, elementos de luz marcadamente vertical, tal y como se puso de moda a partir del triunfo del eclecticismo arquitectónico. La carpintería aplicada a sus vanos, así como la cornisa que recorre la fachada, están a juego en el diálogo general impuesto por el movimiento ecléctico en la localidad.

VALORACIÓN DEL INMUEBLE
Edificio de estilo ecléctico, erigido a comienzos del siglo XX sobre una edificación anterior.
<b>GRADO DE PROTECCIÓN (Art. 45 Ley 4/1999)</b>
Ambiental.
<b>TIPO DE INTERVENCIÓN (Art. 46 Ley 4/1999)</b>

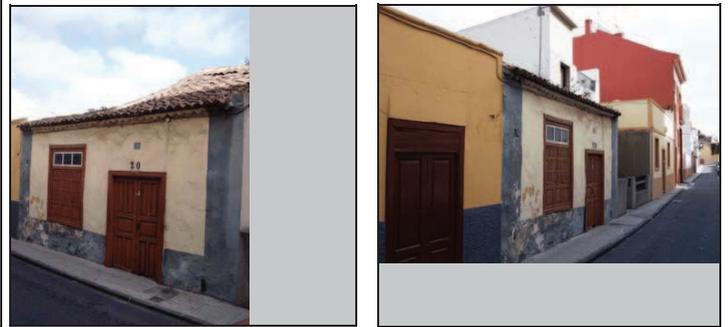
DATOS ARQUITECTÓNICOS
Destacan en la fachada de esta edificación, los diseños expresados en las carpinterías, ya se a de su puerta o de su única ventana. Ventana de casetones con postigos y ventanillos superiores de fenestraje con vidrio.

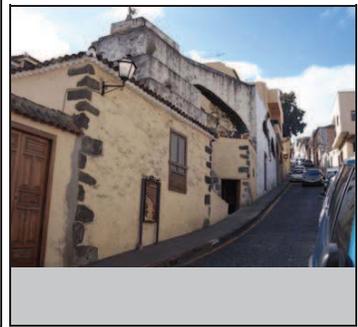
DATOS ARQUITECTÓNICOS
Se trata de uno de los molinos conservados en mejor estado. Su arquería, que parte de la confluencia con la calle nueva, queda interrumpida por una vivienda. No obstante, conserva un gran número de arcos de medio punto de mampostería, al igual que el cubo, desarrollado sobre planta cuadrangular. Por su parte, el salón de la molienda responde a los rasgos de la arquitectura tradicional de raíz popular.

La arcada principal que cae por la pendiente está bastante deteriorada, como lo evidencia la existencia de grietas en la clave de los arcos.

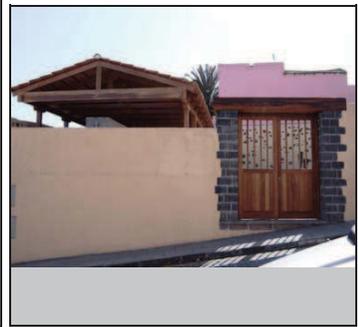
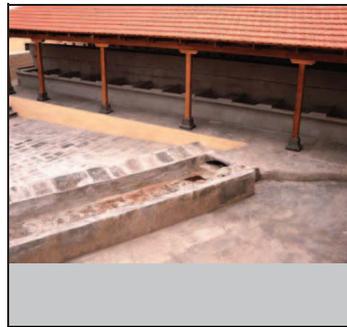
**DENOMINACIÓN** Lavaderos de San Francisco **ID-CAT:** 07098-36

Los lavaderos del siglo XVII, se encuentran dispuestos entorno a una acequia, a la que se han adosado las losas para el frotado de las piezas textiles. Por su parte, los lavaderos diseñados por Tomás Machado en la década de 1940, están configurados por una sucesión de depósitos individuales, con piedra y surtidor propios.

Elementos de importante valor etnográfico, como testimonios de un quehacer femenino de épocas pasadas, restaurados recientemente como espacio de ocio.

Conservación y restauración.  
Se debe realizar un Proyecto de Restauración de acuerdo a lo establecido en la Normativa del Plan Especial. No se admite la intervención de obra nueva.

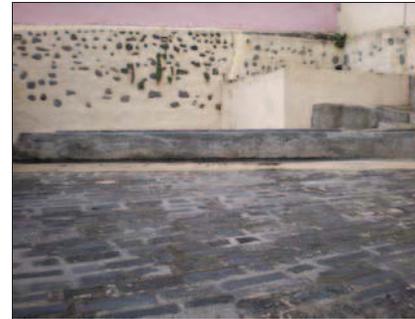
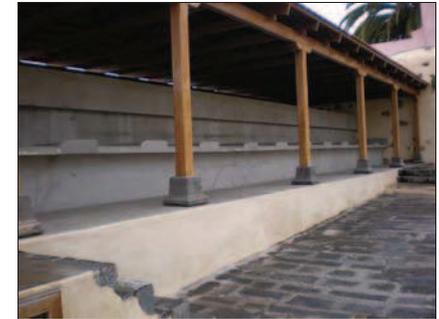
Estos lavaderos han sido recuperados recientemente por obra de una Escuela Taller, dejando al descubierto los dos tipos que existían; los de piedra datados del siglo XVII, y los de cemento, proyectados por Tomás Machado en 1945.

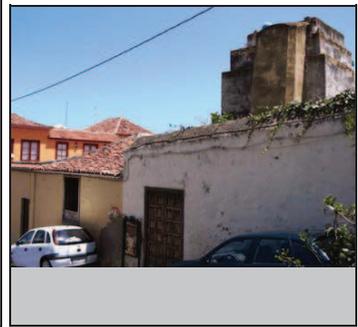
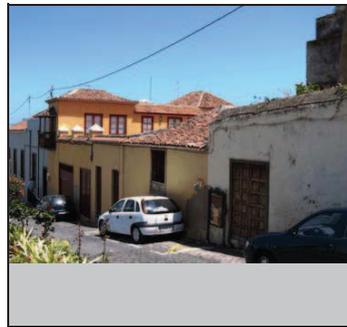
**DENOMINACIÓN** Molino de San Francisco **ID-CAT:** 07098-40

Junto una edificación tradicional canaria, se alza el cubo cuadrangular y decreciente, que conectaba con la acequia del agua por medio de canales de madera, puesto que este molino carecía de un acueducto de argamasa.

Ejemplo de molino reconvertido en residencia.  
Bien de Interés Cultural. Decreto 92/2006, de 4 de Julio.

Conservación y restauración.  
Se debe realizar un Proyecto de Restauración de acuerdo a lo establecido en la Normativa del Plan Especial. No se admite la intervención de obra nueva.  
Al tratarse de un inmueble declarado como Bien de Interés Cultural, es necesaria la autorización el Cabildo Insular para la realización de cualquier intervención en el mismo, independientemente de lo dispuesto por este Plan Especial de Protección.

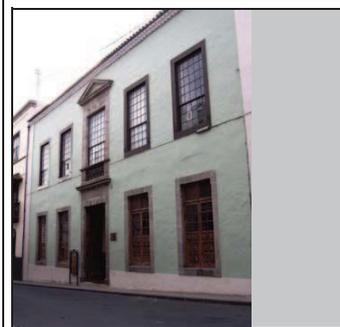
**DENOMINACIÓN** Casa Lugo Massieu **ID-CAT:** 07098-41

La antigua vivienda se estructura, siguiendo la tradición, a partir de un patio central que organiza los espacios interiores de la casa. Por lo tanto, su distribución interior es del llamado tipo claustral y mantiene una interesante correspondencia con los elementos arquitectónicos presentes en su fachada. Ésta manifiesta un estilo clasicista que toma como punto de referencia de la composición, un frontón triangular con tímpano ciego ejecutado en piedra labrada, que opera a modo de portada. Este elemento es sin lugar a dudas, el eje de composición de una equilibrada fachada que mantiene un serio equilibrio entre hueco y paramento y en el que las ventanas son de sección marcadamente vertical, como impera en este orden arquitectónico.

Edificio neoclásico definido a finales del siglo XVIII.

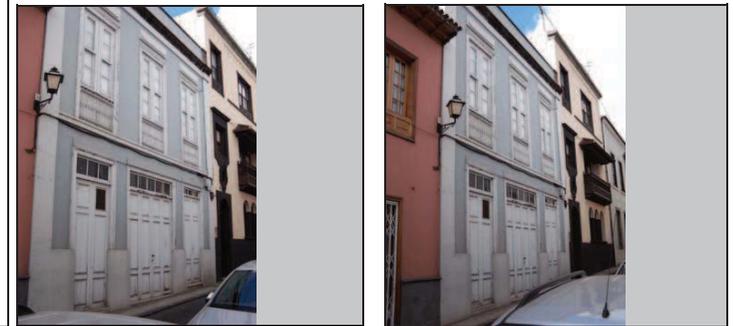
DATOS ARQUITECTÓNICOS
La casa conserva un pequeño detalle que suele pasar inadvertido para la mayoría de los analistas, como es la puerta del garaje, un elemento que de ser original, como es el caso, resulta muy significativo en el estudio del diseño del frontis. Este elemento se sitúa en el centro de composición de una elegante fachada, que además cuenta con balcones, cornisa divisoria y unas excelentes labores de carpintería aplicada a los vanos.

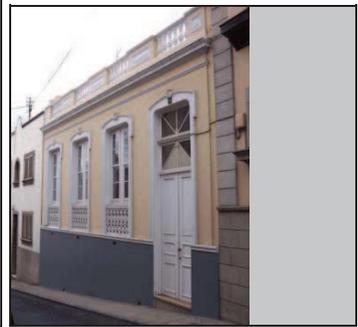
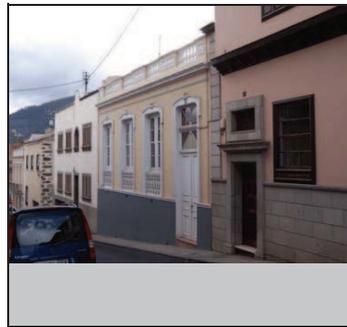
DATOS ARQUITECTÓNICOS
El frontis de esta vivienda tiene la obligación de salvar el terrible desnivel que en este punto tiene la vía pública. Así, los cuatro vanos que calan su fachada están dispuestos de tal forma que conservan y dotan de equilibrio una fachada que de otra manera quedaría desajustada en el conjunto ornamental de esta calle.

VALORACIÓN DEL INMUEBLE
Inmueble de uso doméstico levantado como un producto ecléctico.
<b>GRADO DE PROTECCIÓN (Art. 45 Ley 4/1999)</b>
Ambiental.
<b>TIPO DE INTERVENCIÓN (Art. 46 Ley 4/1999)</b>

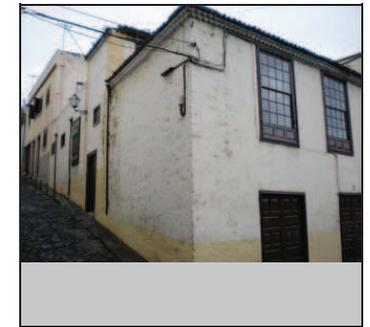
DATOS ARQUITECTÓNICOS
HERMANO APOLINAR 11: La edificación se alza sobre un solar irregular que da para dos calles, teniendo su principal registro en la que antiguamente se llamó de La Hoya, hoy Hermano Apolinar. La fachada presenta las características de la arquitectura mudéjar, destacando especialmente los diseños tradicionales aplicados a las carpinterías originales, y la cubierta revestida por teja árabe. ALTAVISTA 6: Fachada apaisada de una sola altura, que se encuentra calada por tres vanos instalados asimétricamente. De interés patrimonial, conserva esta pieza su alero de teja árabe y la sencillez compositiva en la carpintería tradicional.

VALORACIÓN DEL INMUEBLE
HERMANO APOLINAR 11: Edificio mudéjar levantado en el siglo XVIII. ALTAVISTA 6: Inmueble característico de la vivienda tradicional del barrio de El Farrobo.
<b>GRADO DE PROTECCIÓN (Art. 45 Ley 4/1999)</b>
Ambiental.
<b>TIPO DE INTERVENCIÓN (Art. 46 Ley 4/1999)</b>

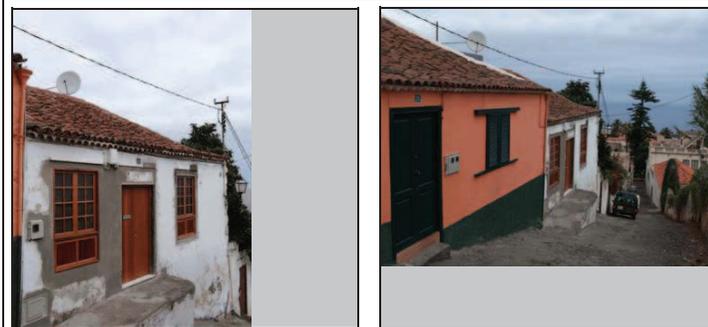
DATOS ARQUITECTÓNICOS
Su valor como pieza patrimonial se encuentra en su fachada, donde se articulan tres vanos de madera recientemente reemplazados. Además, es de gran interés la volumetría del inmueble y su proporción con la vía pública.

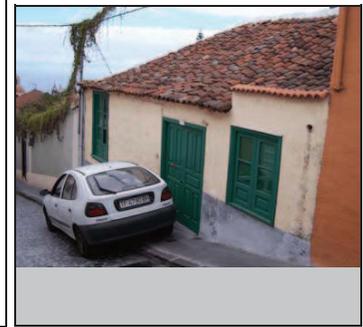
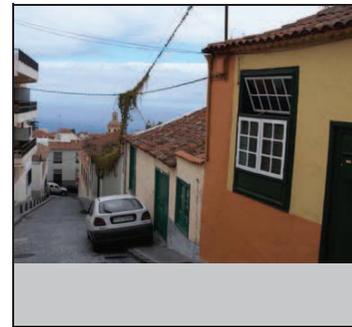
DATOS ARQUITECTÓNICOS
Destaca en esta edificación, sus rasgos constructivos próximos a la arquitectura de carácter popular, la articulación de los vanos en su frontis y la cubierta de teja que protege el espacio edificado.

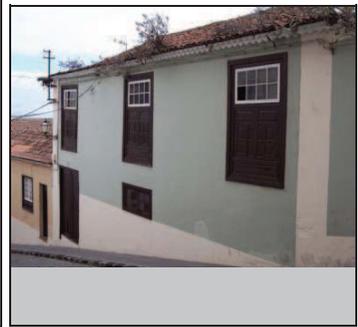
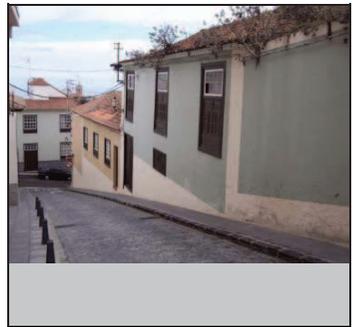
Edificación de principios del siglo XIX, que manifiesta los cánones de la arquitectura tradicional, con huerta anexa.

Vivienda unifamiliar de estructura sencilla, de tamaño medio y de planta rectangular. La fachada principal está estructurada por 3 ventanas de madera decorada con cojinetes lisos cuya parte alta está ocupada por un ventanillo. La entrada de la casa queda supeditada a una sola puerta de acceso ubicada en el lateral izquierdo de la fachada. Como elemento especial, destacaremos el pequeño ventanillo que sirve para ventilar lo que podría ser un semisótano o bodega. La edificación es rematada por una cubierta a cuatro aguas en teja.

Edificio de uso doméstico construido en el siglo XIX.

Rehabilitación y remodelación.  
Se debe realizar un proyecto de rehabilitación del inmueble y además debe contemplar la ejecución de la remodelación de una parte de la edificación existente en la parcela de acuerdo a lo establecido en la ficha de intervención por manzana y a las condiciones generales establecidas en la Normativa del Plan Especial.  
Rehabilitación parcial de la tapia.

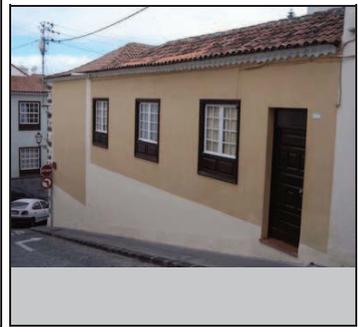
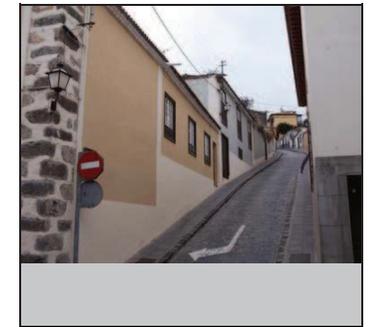
DATOS HISTÓRICOS
Vivienda unifamiliar de una sola planta, de tipo tradicional, que sigue los postulados de la arquitectura popular desarrollada en Canarias.

DATOS ARQUITECTÓNICOS
La edificación presenta una estructura sencilla, con planta de forma rectangular y muros de carga en piedra. La fachada esta estructurada por tres ventanas que se abren hacia fuera con un antepecho decorado con cojinetes lisos. Una sola portada es la que permite el acceso a la vivienda. El frontis queda finalmente rematado por una cornisa y alero, que sobresale de la techumbre cubierta en teja.

Edificio de uso doméstico reconstruido en el siglo XX.

Rehabilitación y remodelación.  
Se debe realizar un proyecto de rehabilitación del inmueble y además debe contemplar la ejecución de la remodelación de una parte de la edificación existente en la parcela de acuerdo a lo establecido en la ficha de intervención por manzana y a las condiciones generales establecidas en la Normativa del Plan Especial.

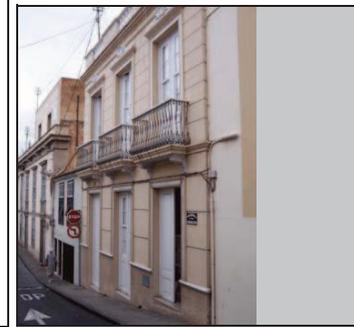
DATOS HISTÓRICOS
Edificio de estilo ecléctico construido en el año 1915 por el industrial Miguel Herreros, quién encargó el proyecto al arquitecto Mariano Estanga. Actualmente sus bajos albergan un salón de peluquería.

DATOS ARQUITECTÓNICOS
La casa se levanta en dos niveles y se adapta a un solar alargado dentro de una manzana de edificación cerrada. Las claves de interpretación de su frontis residen en los repertorios de la arquitectura ecléctica. En este sentido, destacan los balcones de forja que sobrevuelan la fachada desde el segundo piso, las molduras y las falsas cornisas y balaustres.

VALORACIÓN DEL INMUEBLE
Edificio ecléctico construido por Mariano Estanga en 1915.
<b>GRADO DE PROTECCIÓN (Art. 45 Ley 4/1999)</b>
Ambiental.
<b>TIPO DE INTERVENCIÓN (Art. 46 Ley 4/1999)</b>
Rehabilitación. Se debe realizar un proyecto de rehabilitación del inmueble de acuerdo a las condiciones generales establecidas en la Normativa del Plan Especial. No se admite la intervención de obra nueva.

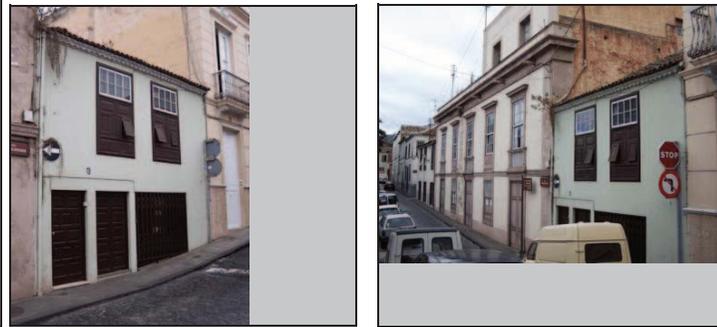
Edificio de estilo mudéjar construido en el siglo XVII por el sacerdote Mateo Díaz de Lugo, como vivienda unifamiliar. Parte de la misma, especialmente el piso alto, se conserva tal y como fue originalmente diseñado, sin embargo en la planta baja y como consecuencia de haber albergado distintos usos comerciales, la fachada ha conocido aperturas de vanos que desequilibran la composición.

El valor patrimonial de esta pieza se concentra casi exclusivamente en la planta noble, donde se corona con un alero de teja árabe y donde se calan dos importantes ventanitas cuyas carpinterías ponen en evidencia la calidad de los artesanos locales.

Antigua edificación del siglo XVII que ha sido recientemente intervenida en su planta baja

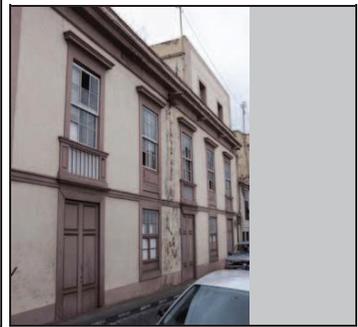
DATOS ARQUITECTÓNICOS
La mansión presenta unas dimensiones importantes, algo evidente en su fachada, que denota las posibilidades de una construcción multifuncional que tiene como característica de mayor interés, la ordenación simétrica de los vanos, entre los que sobresalen, los diseños de la carpintería que reproducen motivos de inspiración francesa.

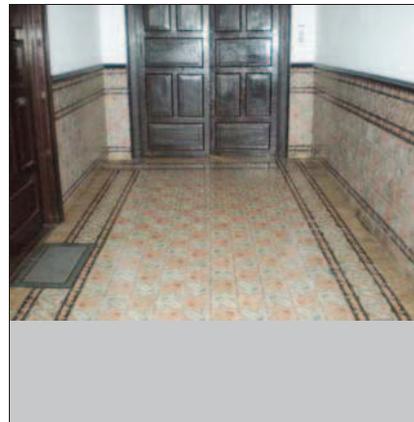
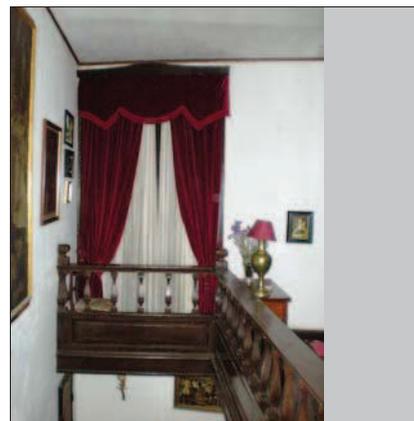
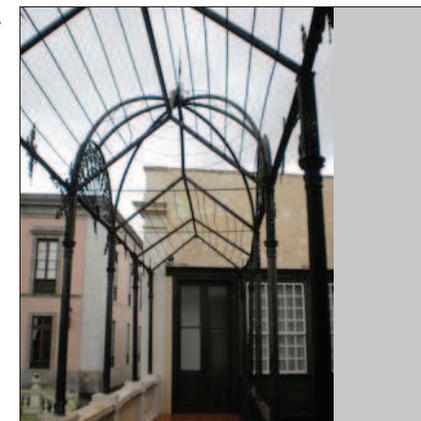
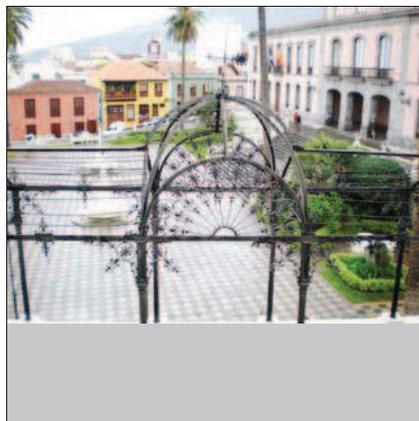
De techos altos y cubiertas ocultas, lidera la sencillez, la sobriedad y la línea recta. Todo ello, se ve contrastado por aspectos singulares como el azulejado multiforme del zaguán o los detalles en forja de algunos vanos.

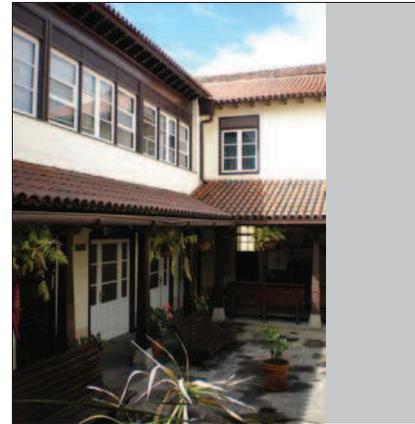
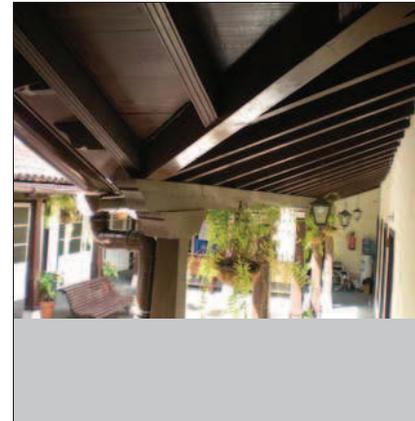
Producto de una gran reforma, el edificio ha visto desvirtuada su esencia principal, albergando actualmente un inmueble de corte canario pero de originalidad discutida.

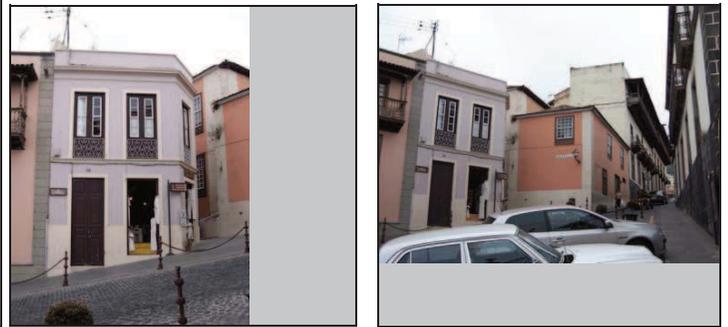
DATOS ARQUITECTÓNICOS
La fachada se constituye como el elemento de mayor interés patrimonial. Un frontis bien ordenado, estructurado en dos alturas que acoge cuatro vanos (2 x 2), a partir de ejes de simetría que fragmentan y equilibran la masa construida y el hueco. Destacan las labores de carpintería y forja aplicadas a los vanos.

VALORACIÓN DEL INMUEBLE
Edificio de estilo ecléctico que forma un punto de referencia volumétrico de este sector de la calle Carrera.
<b>GRADO DE PROTECCIÓN (Art. 45 Ley 4/1999)</b>
Ambiental.
<b>TIPO DE INTERVENCIÓN (Art. 46 Ley 4/1999)</b>
Rehabilitación.

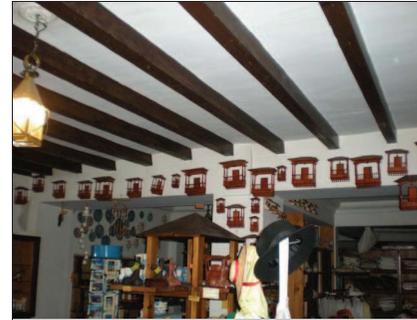
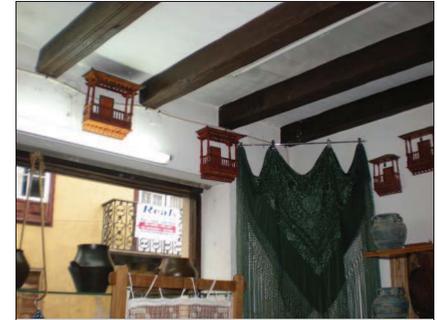
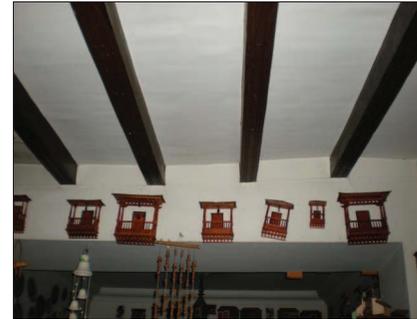
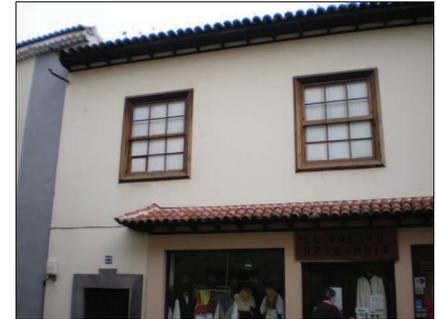
El inmueble conserva la apariencia original, siendo habitado el espacio de la planta inferior para uso comercial.

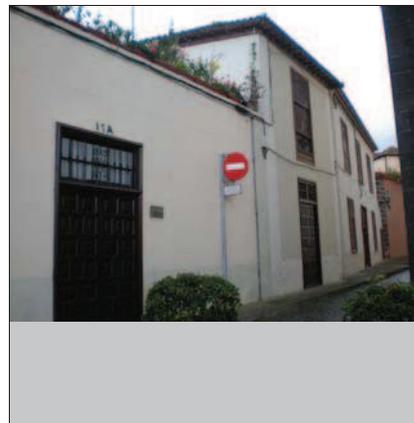
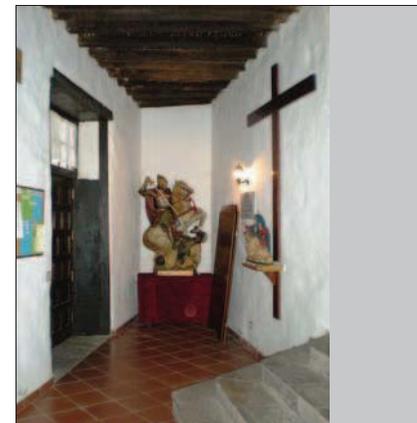
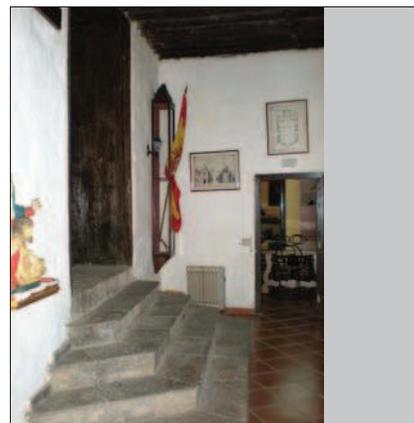
Producto de una reforma efectuada en el siglo XX, destaca en este espacio de planta de salón la escalinata de piedra, el tosco tratamiento de los paramentos y la solución aplicada en los artesonados, traducidos exteriormente por las características cubiertas a cuatro aguas.

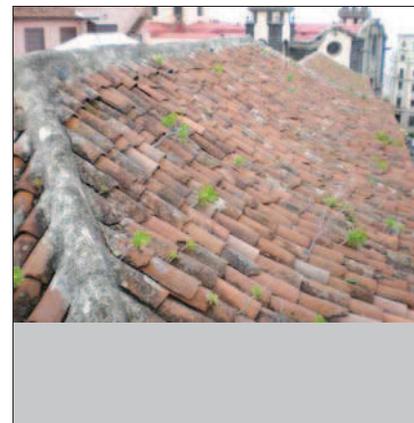
F6

Inmueble en considerable mal estado de conservación, ha respondido a factores de habitabilidad y funcionalidad. La reforma más importante se sucede en la parte inferior del edificio donde se ha modificado el espacio para uso comercial. Lo más destacable son los artonados de madera de gran calidad estética en la primera crujía, que en el pasado estuvieron cubiertos y aún hoy se advierte su manipulación. Además, una pequeña galería de baja altura circunda el patio interior, estando totalmente sostenida en el pasado por pilares y pies derechos y actualmente embebida la mayor parte de ella en muros de construcción moderna. Debe hacerse hincapié en la peculiaridad de los diferentes niveles en los que se estructura la vivienda, y la amplitud de la cubierta de la primera crujía revestida de teja árabe.

Conservación y restauración.  
Se debe realizar un Proyecto de Restauración de acuerdo a lo establecido en la Normativa del Plan Especial. No se admite la intervención de obra nueva.  
Se admite la cubrición del patio interior con elementos ligeros de acuerdo a lo establecido en la Normativa del Plan Especial de Protección.

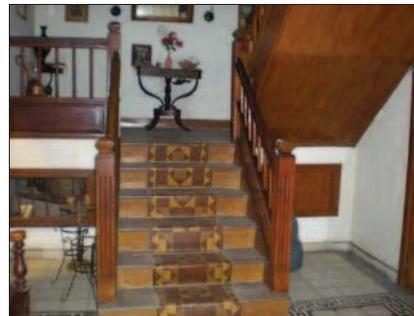
F1

A pesar de haber experimentado múltiples transformaciones interiores, se debe valorar la heterogeneidad de su estructura, alternando el estilo tradicional con modificaciones efectuadas bajo pautas decimonónicas. Sus techumbres son originales, estando algunas ocultas por falsos techos mientras que otras permanecen al descubierto, lo que permite observar leves deterioros. Hacia la calle Viera, este inmueble posee un patio interior articulado por un juego de volúmenes edificadas bajo un signo ecléctico.
