PLAN ESPECIAL DE PROTECCION DEL CONJUNTO HISTORICO  
DE LA VILLA DE LA OROTAVA

OFICINA DE ARQUITECTURA TRES S.L.P.

## Tomo 2 Índice por calles (v.2)

FICHAS DE INTERVENCIÓN  
 MANZANA: 07066  
 PARCELAS: 02,03,05,06,07,08,09,10,12,13,17,18,20,21,27,28,29,31,32,34,35,36  
 1/1  
 MAYO 2009  
 ESCALA 1/500

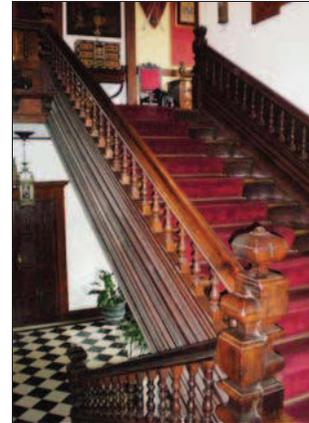
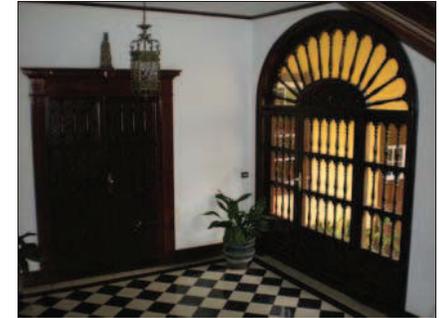
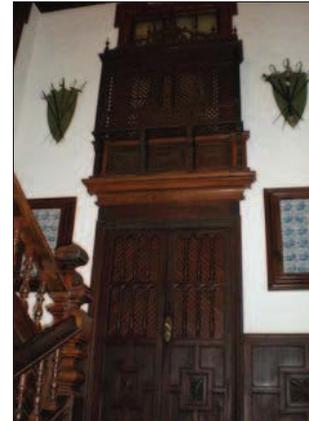
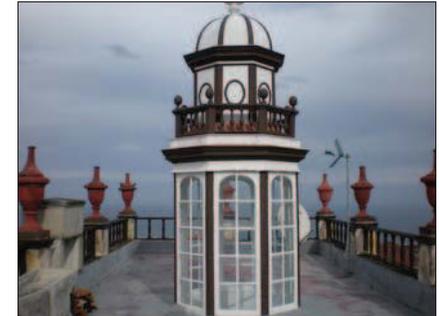
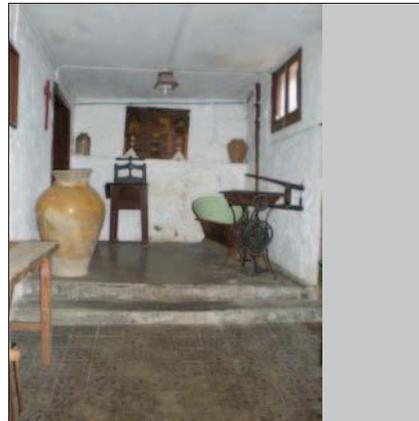
Considerada una de las construcciones mejor conservadas de la Villa, esta casa se alza en la calle Tomás Zerolo, pasando celosamente inadvertida entre las demás casonas del lugar, en atención a sus características exteriores. Se trata de conjunto de altísimo valor, en el cual es imposible individualizar los elementos a conservar ya que supone total e íntegramente un bien histórico artístico. En cualquier caso, cabe hacer mención de la elegante escalera principal, la pequeña capilla privada, la cúpula con linterna de estilo decimonónico que corona el comedor, las galerías abiertas que articulan la fachada posterior y el jardín trasero que constituye un entorno privilegiado. Sobresale así mismo el notable tratamiento conferido a las labores carpintería generando una constante contradicción entre sencillez y minuciosidad, conceptos que se alternan en los diferentes lugares de la casa.

Digno ejemplo de historicidad y habitabilidad, este inmueble requiere una especial atención por su alto contenido patrimonial.

Rehabilitación.  
Se debe realizar un proyecto de rehabilitación del inmueble de acuerdo a las condiciones generales establecidas en la Normativa del Plan Especial. No se admite la intervención de obra nueva.

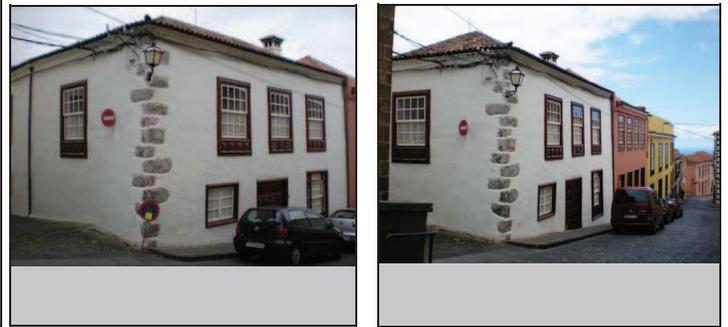
Vivienda de dos plantas de forma regular. La fachada presenta una composición bastante simétrica con una distribución ordenada entre las ventanas y puertas, siguiendo el esquema de 3 x 3 huecos y con el único acceso central como eje de la composición. En la planta superior destacan tres ventanas decoradas con cojinetes y motivos geométricos tallados. El frontis queda finalmente rematado por el típico alero de madera, que prolonga una cubierta de raigambre mudéjar.

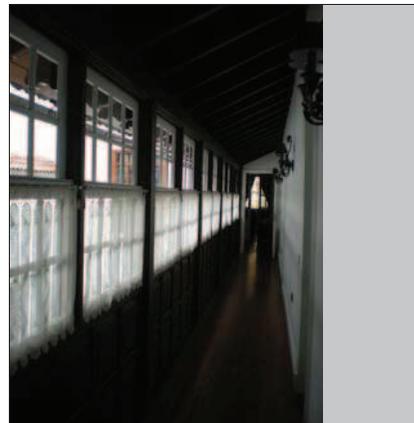
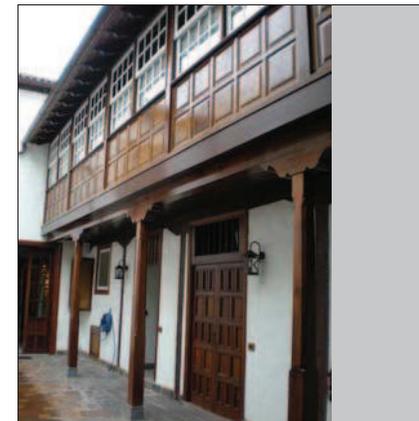
Este inmueble ha experimentado diversas transformaciones a fin de posibilitar las condiciones de habitabilidad del mismo, resultando la más profunda y evidente la efectuada a comienzos del siglo XXI. Conformado en diferentes niveles y volúmenes, cabe destacar la conservación de las cubiertas así como de la distribución original de los vanos.

Rehabilitación.  
Se debe realizar un proyecto de rehabilitación del inmueble de acuerdo a las condiciones generales establecidas en la Normativa del Plan Especial. No se admite la intervención de obra nueva.

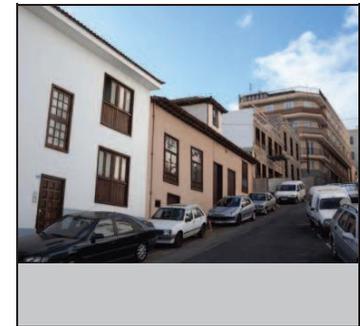
La edificación se proyectó sobre un solar alargado, lo que facilita que su fachada sea apaisada y que en ella se cuelguen, con comodidad, cinco vanos que manifiestan la filiación mudéjarista del conjunto. La cubierta del inmueble es a cuatro aguas, de teja árabe y sobre la misma cuenta con una especie de ático ampliado en una reforma de comienzos del siglo XX.

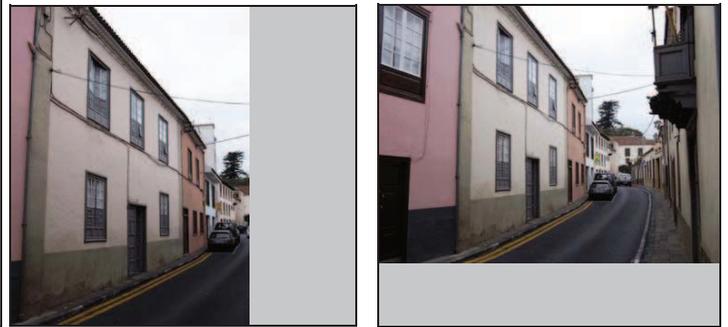
DATOS ARQUITECTÓNICOS
El inmueble se expresa como un ejemplo arquetípico de la arquitectura mudéjar canaria, que se levantó bajo la influencia del clasicismo. Así el escrupuloso orden de composición de los vanos en el frontis, siguiendo el esquema 3 x 3, y el equilibrio mantenido entre vano y paramento, es un reflejo determinante de una tendencia constructiva subordinada al efecto del ornato de la ciudad. El edificio tiene una cubierta de teja árabe siguiendo la estructura de cuatro aguas y se aprecia desde el exterior, un potente alero que protege de las aguas pluviales las maderas que cubren la luz de todos sus vanos.

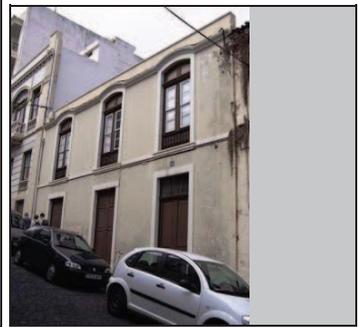
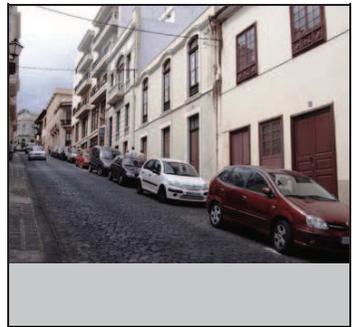
DATOS ARQUITECTÓNICOS
La fachada la constituye ordenadamente siguiendo el esquema 3 y 3 huecos, tres puertas en la planta baja y tres balcones de dintel curvo en la planta superior. Finalmente una cornisa recorre la fachada separando las dos plantas.

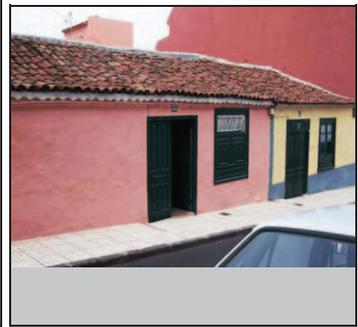
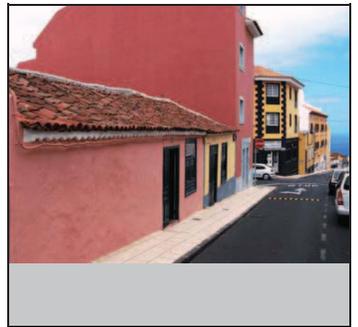
DATOS ARQUITECTÓNICOS
Viviendas de estructura bastante sencilla, con una sola altura sobre planta regular. Con una fachada ordenada simétricamente con una sola ventana y una puerta en un lateral. La cubierta es inclinada a dos aguas, revestida por teja árabe.

VALORACIÓN DEL INMUEBLE
Edificaciones de principios del siglo XVIII, de estilo tradicional.
<b>GRADO DE PROTECCIÓN (Art. 45 Ley 4/1999)</b>
Ambiental.
<b>TIPO DE INTERVENCIÓN (Art. 46 Ley 4/1999)</b>
Rehabilitación y remodelación. Se debe realizar un proyecto de rehabilitación del inmueble y además debe contemplar la ejecución de la remodelación de una parte de la edificación existente en la parcela de acuerdo a lo establecido en la ficha de intervención por manzana y a las condiciones generales establecidas en la Normativa del Plan Especial.

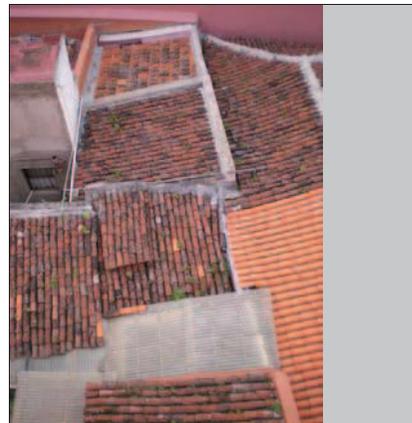
F1

Edificación de estilo tradicional de una sola planta.  
 De estructura alargada, en base a la planta se aprecian las cubiertas, unas originales y otras conformadas en diferentes reformas.  
 No ha sido posible acceder al interior del inmueble, por lo que se deberá realizar un Plan Director de Rehabilitación según lo establecido en el Art. 31 de la Normativa del Plan Especial de Protección.

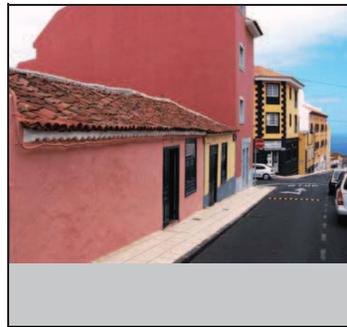
DATOS ARQUITECTÓNICOS
Viviendas de estructura bastante sencilla, con una sola altura sobre planta regular. Con una fachada ordenada simétricamente con una sola ventana y una puerta en un lateral. La cubierta es inclinada a dos aguas, revestida por teja árabe.

Rehabilitación y remodelación. Se debe realizar un proyecto de rehabilitación del inmueble y además debe contemplar la ejecución de la remodelación de una parte de la edificación existente en la parcela de acuerdo a lo establecido en la ficha de intervención por manzana y a las condiciones generales establecidas en la Normativa del Plan Especial.
--

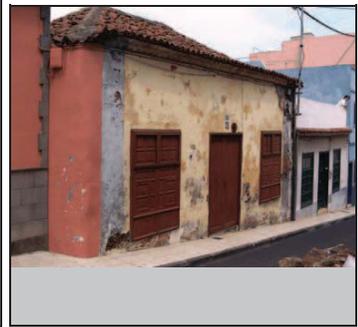
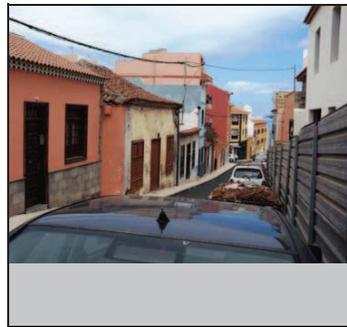
DATOS ARQUITECTÓNICOS
Esta es una vivienda de una planta de forma regular. La fachada presenta una composición simétrica con dos ventanas de madera con cojinetes y una sola puerta de acceso en el centro. El frontis queda finalmente rematado por un alero de madera.

Rehabilitación y remodelación. Se debe realizar un proyecto de rehabilitación del inmueble y además debe contemplar la ejecución de la remodelación de una parte de la edificación existente en la parcela de acuerdo a lo establecido en la ficha de intervención por manzana y a las condiciones generales establecidas en la Normativa del Plan Especial.
---

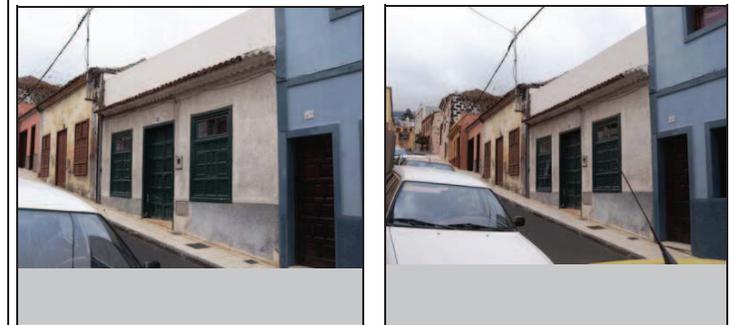
DATOS ARQUITECTÓNICOS
<p>Edificación de tamaño medio de una sola planta. La fachada presenta una composición simétrica con los huecos distribuidos de manera ordenada, dos ventanas en los laterales y una sola puerta en el eje central. Finalmente el frontis queda rematado por un alero de madera que se prolonga respecto de la cubierta de teja árabe.</p>

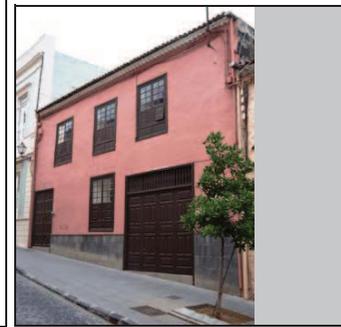
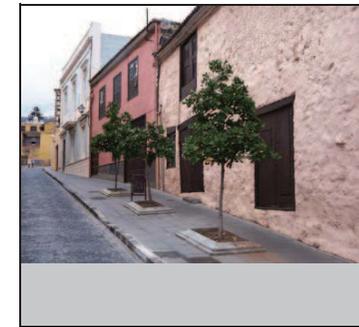
DATOS ARQUITECTÓNICOS
La construcción presenta una fachada de composición asimétrica con una distribución de sus huecos de 3 x 2. En la primera planta hay tres ventanas de similares características dispuestas de manera más o menos ordenada. La fachada queda finalmente rematada por un alero de madera, como prolongación de una cubierta de teja árabe.

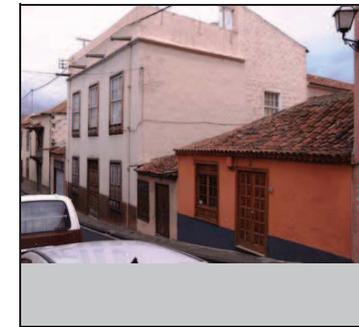
DATOS ARQUITECTÓNICOS
La fachada se presenta como el gran elemento a conservar de esta pieza arquitectónica, pues en ella se encuentra buena parte del valor artesanal de la casa. Ésta posee, en su primera crujía, una techumbre a dos aguas, revestida por teja árabe, cuyo alero cuelga sobre la fachada. Asimismo, la sencilla y esquemática composición de los vanos en el frontis, representa los modos constructivos de la arquitectura tradicional canaria.

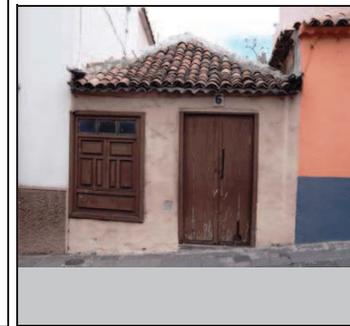
DATOS ARQUITECTÓNICOS
Esta edificación, conserva el esquema compositivo tradicional (ventana/puerta/alero/ cubierta a cuatro aguas), a la vez que se nos presenta como pieza testimonial del antiguo perfil que debió manifestar la calle Viera, en tiempos pasados.

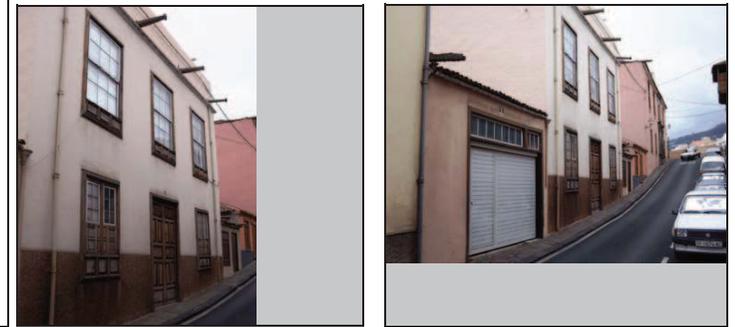
DATOS ARQUITECTÓNICOS
El elemento más interesante de esta vivienda, se encuentra en el interior con un patio de proporciones rectangulares, cuya galería solo se instala en dos de los cuatro lados del espacio doméstico. Dicha galería es de alto valor patrimonial, ya que en su planta media es abierta a base de columnas clásicas que soportan el la baranda, y acristalada en su planta alta. La fachada fue remodelada en el siglo XIX como lo demuestran sus ventanas de guillotina y la composición de vanos ( 3 x 3) guardando un riguroso orden. Así un hipotético eje de simetría establece el orden de composición de la puerta, las ventanas. La fachada queda rematada por gárgolas que dan paso al antepecho de la cubierta.

VALORACIÓN DEL INMUEBLE
Arquitectura mudéjar de uso doméstico.
<b>GRADO DE PROTECCIÓN (Art. 45 Ley 4/1999)</b>
Integral.
<b>TIPO DE INTERVENCIÓN (Art. 46 Ley 4/1999)</b>

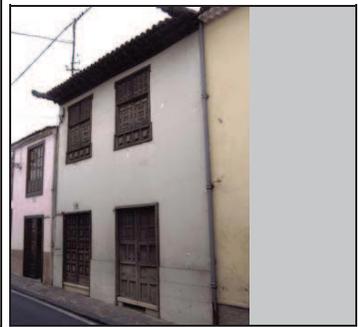
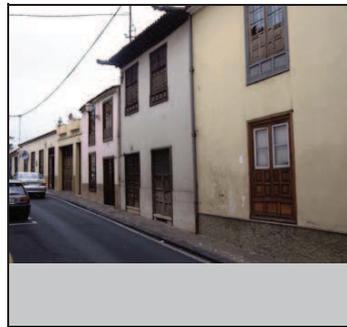
**DENOMINACIÓN** Casa García de Chávez **ID-CAT:** 07142-26

El edificio se presenta como la característica vivienda del siglo XVIII y conserva algunos elementos de máximo interés patrimonial. Primero hemos de valorar la composición de su fachada, con vanos distribuidos en un matemático 2 x 2. Además, la labor de carpintería aplicada a puertas y ventanas es, incluso en el contexto orotavense, muy destacable por cuanto que la ventana presenta una particularidad infrecuente, los ángulos de orejera. Igualmente es muy significativo el par de gárgolas talladas que sobrevuelan el frontis y estando ya muy deterioradas, no permiten reconocer su valor como pieza artesanal.

Edificación mudéjar del siglo XVIII.

Rehabilitación, remodelación e intervención de obra nueva. Se debe realizar un proyecto de rehabilitación del inmueble y además debe contemplar la ejecución de la remodelación de una parte de la edificación existente en la parcela, así como desarrollar el proyecto de la intervención de obra nueva propuesta de acuerdo a lo establecido en la ficha de intervención por manzana y a las condiciones generales establecidas en la Normativa del Plan Especial.

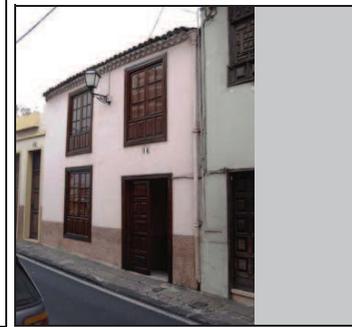
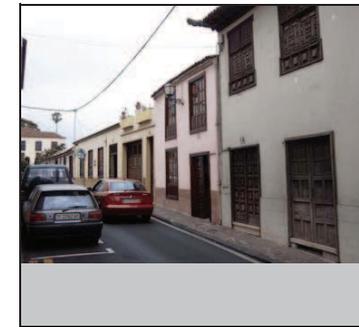
**DENOMINACIÓN** Casa anónima **ID-CAT:** 07142-27

Su valoración patrimonial está vinculada no sólo al equilibrio compositivo y volumétrico que mantiene con el inmueble conjunto, sino en la calidad artística de la carpintería aplicada a puertas y ventanas.

Arquitectura doméstica del siglo XVIII.

Rehabilitación y remodelación.  
Se debe realizar un proyecto de rehabilitación del inmueble y además debe contemplar la ejecución de la remodelación de una parte de la edificación existente en la parcela de acuerdo a lo establecido en la ficha de intervención por manzana y a las condiciones generales establecidas en la Normativa del Plan Especial.

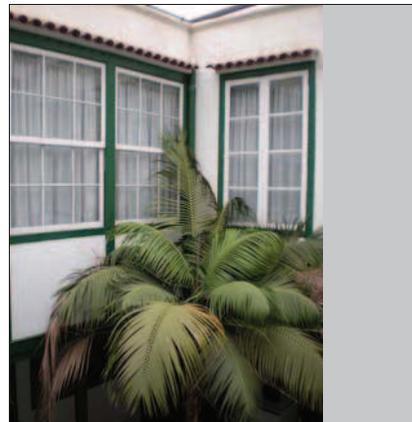
F1

Tras una fachada sencilla se ubica un patio de gran calidad estética y ejemplo de la conjunción del estilo ecléctico con estilos anteriores. Se ve representado en la variedad de formas en los vanos aunque siguiendo el mismo esquema y la verticalidad que aporta este espacio diáfano que distribuye la vivienda a partir de él.

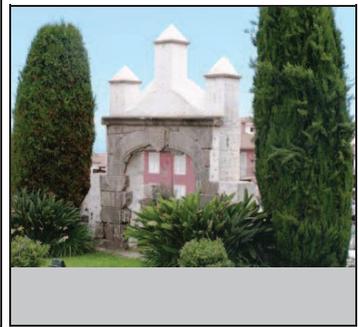
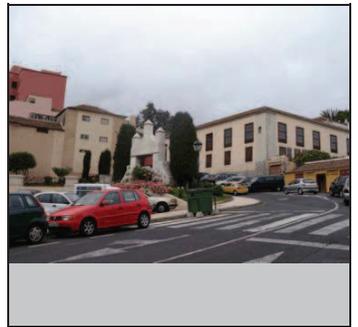
DATOS ARQUITECTÓNICOS
A finales de la década de los 80 del siglo XX, con motivo de la apertura de la urbanización El Mayorazgo, se recuperó esta pieza labrada en piedra para instalarla a modo de monumento, en un espacio singularizado con respecto a las vías próximas.

VALORACIÓN DEL INMUEBLE
Antiguo elemento arquitectónico y etnográfico reconvertido en monumento testimonial de la importancia histórica del lugar.
<b>GRADO DE PROTECCIÓN (Art. 45 Ley 4/1999)</b>
Integral, referido sólo a la portada existente.
<b>TIPO DE INTERVENCIÓN (Art. 46 Ley 4/1999)</b>

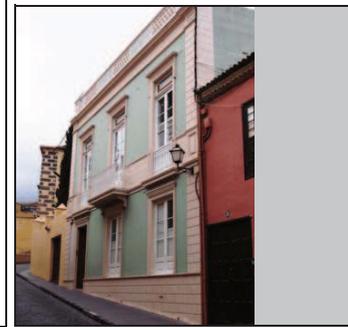
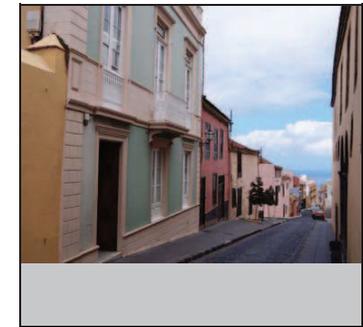
DATOS ARQUITECTÓNICOS
Vivienda de uso doméstico de dos plantas sobre solar regular. La fachada principal la constituyen, en la parte superior, tres ventanas balconeras, abalaustradas y un balcón central con balaustres en hierro forjado. Una cornisa en piedra atraviesa el eje central dividiendo de lado a lado la fachada. En su planta inferior aparecen dos ventanas, y una sola puerta de acceso. Finalmente, el frontis queda rematado por una nueva cornisa de piedra.

VALORACIÓN DEL INMUEBLE
Edificación que destaca por el estilo ecléctico de su fachada.
<b>GRADO DE PROTECCIÓN (Art. 45 Ley 4/1999)</b>
Ambiental.
<b>TIPO DE INTERVENCIÓN (Art. 46 Ley 4/1999)</b>
