DOCUMENTO PARA LA  
APROBACION DEFINITIVA 2009

PLAN ESPECIAL DE PROTECCION DEL CONJUNTO HISTORICO  
DE LA VILLA DE LA OROTAVA

AYUNTAMIENTO DE LA VILLA DE LA OROTAVA

## Tomo 1 Índice por calles (v.2)

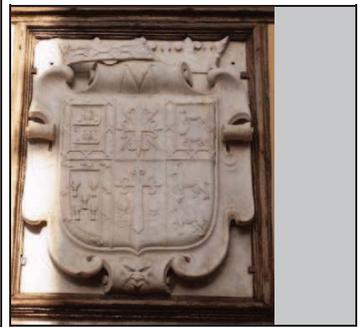
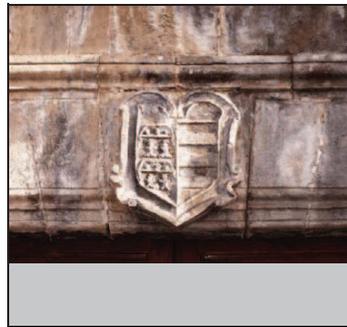
**DENOMINACIÓN** Conjunto de Heráldicas **ID-CAT:** 018

Elementos que representa la importancia de los símbolos de ostentación social, en siglos pasados, en este caso, puestos en relación con los espacios arquitectónicos.

Integral.  
 El grado de protección integral se refiere al elemento de manera aislada. Si el inmueble donde se ubica no está protegido, el conjunto de los elementos heráldicos deberá permanecer de manera integrada en la nueva fachada resultante.

Conservación y restauración.

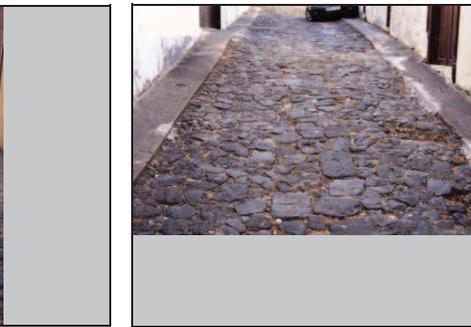
**DENOMINACIÓN** Adoquinado y empedrado tradicional **ID-CAT:** 019

El sistema de adoquinado de las calles de La Orotava, responde al procedimiento de la colocación de sucesivas filas de piezas de piedra labrada en sentido transversal a la vía, flanqueadas, en gran parte de los casos, por filas o bandas dispuestas en sentido longitudinal. Durante las reformas del adoquinado, emprendidas a finales de los años noventa del siglo XX, se introdujeron nuevos procedimientos como la inserción de figuras geométricas en determinados tramos de una calle, tal y como sucede en la Carrera del Escultor Estévez. Por su parte, el método seguido en los empedrados tradicionales conservados, responde a una colocación arbitraria de las piedras, esta vez sin labrar, que dotan a las vías de un aspecto más tosco e irregular que los adoquinados.

Elemento de suma importancia para la imagen urbana del Conjunto Histórico de la Villa de La Orotava, tanto por su integración con los modos arquitectónicos como por su valor etnográfico.

Conservación y restauración.

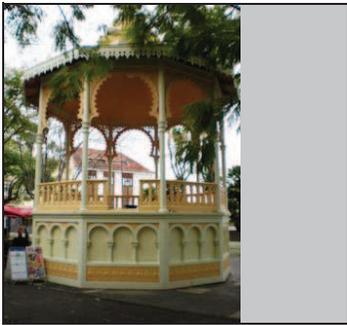
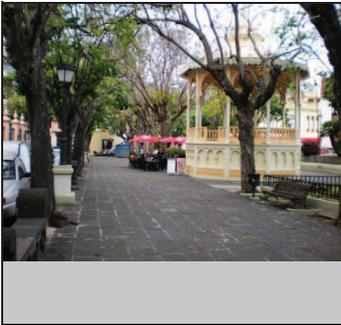
**DENOMINACIÓN** Kiosco de La Música **ID-CAT:** 020

Esta edificación se alza sobre una planta poligonal alcanzando un desarrollo de dos alturas: una situada en la parte baja, en la que se instala desde su nacimiento un bar y la alta en la que se encuentra la plataforma o escenario para que los músicos oficiales del Ayuntamiento interpreten las actuaciones musicales. El conjunto se cubre con una techumbre de línea bulbosa ejecutada con escamas de zinc. La tendencia neomodéjar en el kiosco es más que evidente, ya sea por los caprichos de algunos de sus motivos o por la elegancia del trazado de los arcos de herradura. Por lo tanto, se trata de una construcción influida por la tendencia ecléctica e historicista imperante en aquellos momentos.

Emblemática y singular construcción de estilo ecléctico para la Villa de La Orotava.

Conservación y restauración.

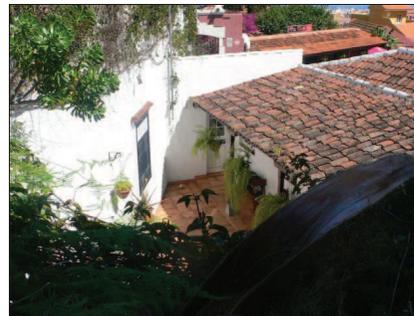
F1

Esta edificación ha experimentado diferentes reformas, con el objeto de adaptar su fisonomía al uso comercial que hoy alberga. No obstante, conserva buena parte de su esencia constructiva como antiguo inmueble de uso doméstico y estilo tradicional, vinculada a la Casa Cologan como dependencia de servicio. Configurado por una sola crujía cubierta por techumbre inclinada, posee un patio posterior parcialmente cubierto por un faldón inclinado.

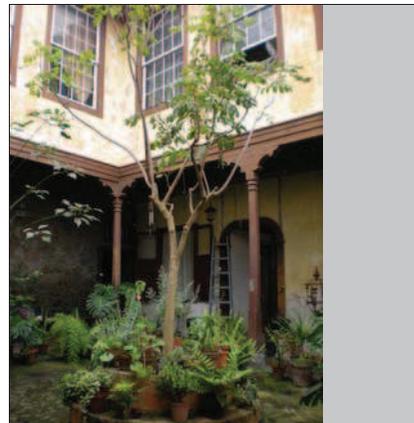
F1

Desde un punto de vista interno el inmueble presenta, en su planta baja, varias estancias caracterizadas por la altura de sus paramentos, mientras que en la superior una galería corredor, soportada por pies derechos de gran porte, y cerrada por amplias ventanas de guillotina, posteriores a la fisonomía original del inmueble, vinculan una serie de dependencias cubiertas por artesonados tradicionales. La fachada posterior conserva un balcón de sencillo trazado que manifiesta un considerable deterioro, mientras que la fachada lateral que singularizada por una nueva galería en la que destacan los cuarterones en su antepecho.

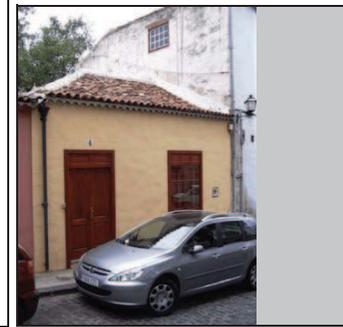
DATOS ARQUITECTÓNICOS
Bajo un tejado a cuatro aguas se define una fachada sencilla, compuesta por una puerta y una ventana.

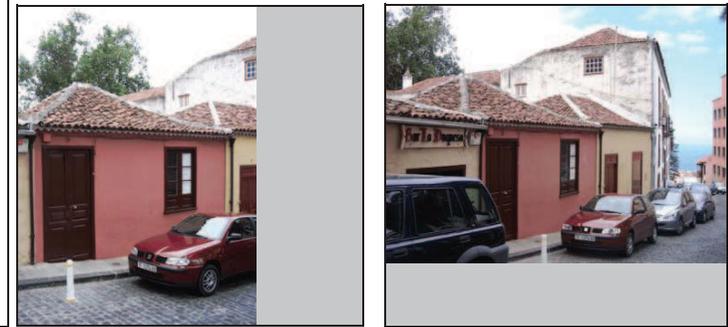
DATOS ARQUITECTÓNICOS
El edificio se expresa bajo los cánones de la construcción tradicional: volumetría baja, cubierta a cuatro aguas protegiendo la primera crujía, alero de teja árabe, diseños en carpinterías vernáculas etc.

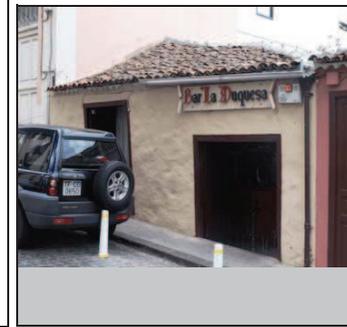
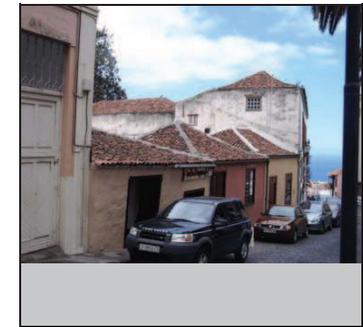
DATOS ARQUITECTÓNICOS
De esta pieza es especialmente destacable el diseño de las carpinterías que cubren la luz de puerta y ventana, así como la cubierta tradicional que protege la composición.

Este inmueble ha sido modificado para adecuarse al establecimiento de hostelería que existe en él, realizando las pertinentes reformas a fin de adaptarlo para el uso.

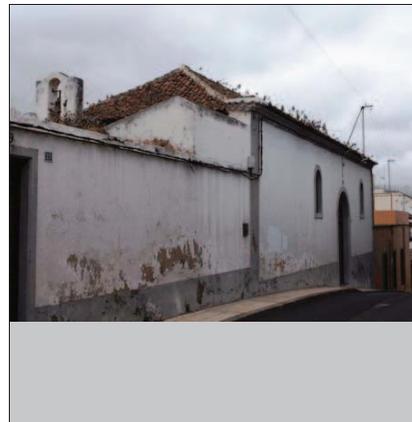
F1

Se conserva en buen estado el interior de la capilla, pero no así el entorno en el que se ubica.

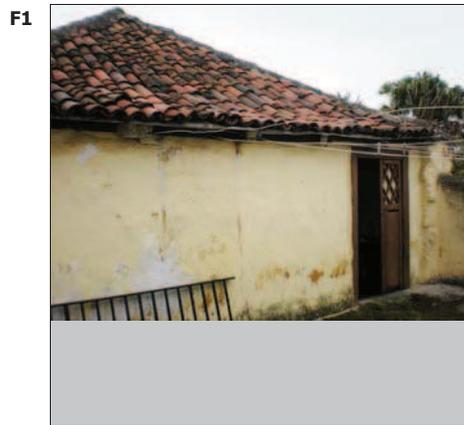
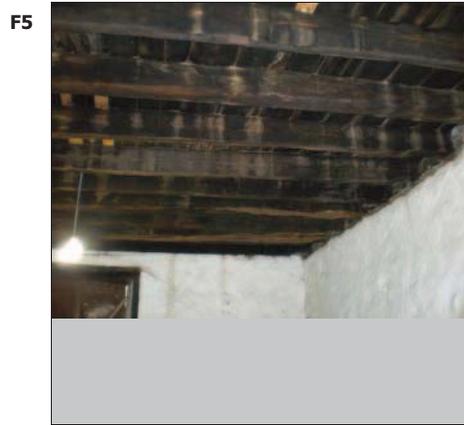
Bodega del siglo XVIII la cual se conserva de manera óptima. Posee una cubierta a dos aguas en una primera crujía hipotética ya que la cubierta termina poco después dejándola ciega y continuando una cubierta plana de madera ruda. En el exterior, sobre esta cubierta plana, se conforma un área de azotea moderna y un pequeño granero original de cubierta de teja a cuatro aguas. Los muros son de mampostería de elaboración tosca que le dan un aspecto primitivo al conjunto.

Conservación, restauración e intervención de obra nueva. Se debe realizar un Proyecto de Restauración de acuerdo a lo establecido en la Normativa del Plan Especial. Se admite la realización de la obra nueva propuesta de acuerdo a lo establecido en la ficha de intervención por manzana y con las condiciones generales establecidas en la Normativa del Plan Especial.

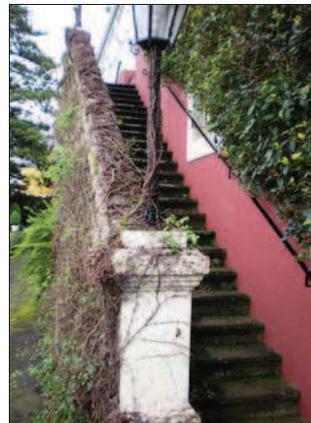
F1

Debe tenerse en cuenta en esta mansión, ha sido modificada en diversas ocasiones para adaptarla al uso comercial que posee desde inicios del siglo XXI.  
 Destaca la variedad de salones de gran altura y decoración muy profusa, que contrastan con otras áreas de la casa muy sencillas, además de la heterogeneidad en el pavimento, con múltiples formas y tonos.  
 Las cubiertas están revestidas en teja plana, con sencillez y orden; y se distribuyen en la amplitud de la planta en forma de U, dejando en la parte central un pequeño patio con una fuente de planta circular.  
 Los jardines de la parte posterior y la visión de la fachada responden a reformas modernas.

Se debe realizar un Proyecto de Restauración de acuerdo a lo establecido en la Normativa del Plan Especial. Se admite la realización de la obra nueva propuesta de acuerdo a lo establecido en la ficha de intervención por manzana y con las condiciones generales establecidas en la Normativa del Plan Especial. Los jardines existentes en los espacios no edificados de la parcela se consideran protegidos y debe realizarse un proyecto específico de conservación y mejora de la jardinería.

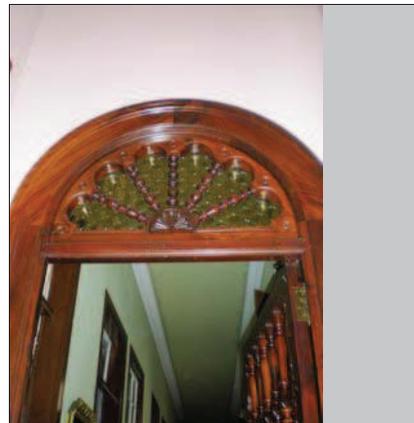
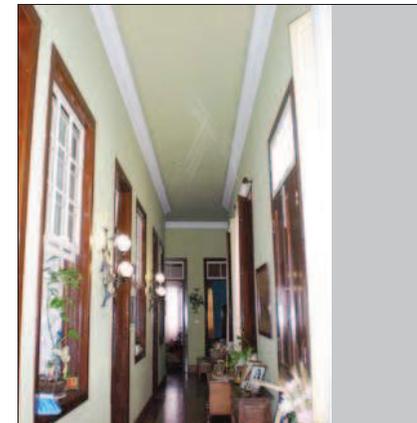
Coincidente con el inmueble sito en la calle Meneses 42, esta casa esconde tras una fachada sobria, una vivienda de gran calidad estética, demostrable en los techos de gran altura con molduras sencillas, la gran variedad de formas y tonos en el pavimento y la calidad de los ventanales de vitrales.

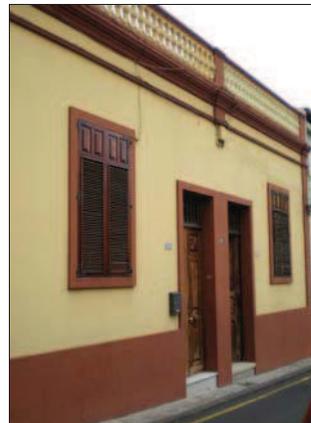
F1

Este inmueble es coincidente en su parte trasera con el inmueble número 40 de la calle Meneses.  
 No ha sido posible acceder al interior del inmueble, por lo que se deberá realizar un Plan Director de Rehabilitación según lo establecido en el Art. 31 de la Normativa del Plan Especial de Protección.

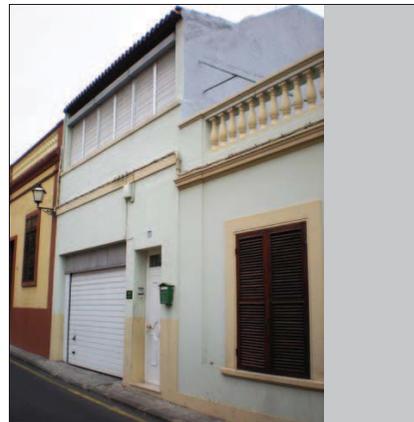
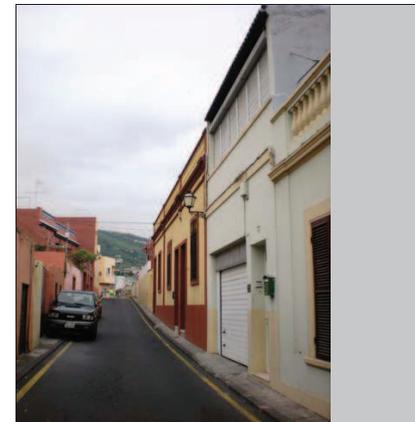
Este inmueble es coincidente en su parte trasera con el inmueble número 38 de la calle Meneses.  
 No ha sido posible acceder al interior del inmueble, por lo que se deberá realizar un Plan Director de Rehabilitación según lo establecido en el Art. 31 de la Normativa del Plan Especial de Protección.

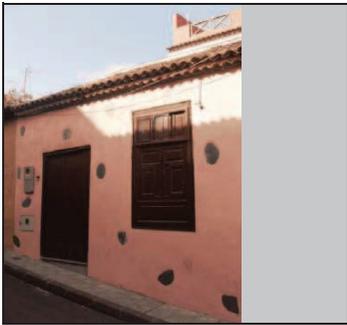
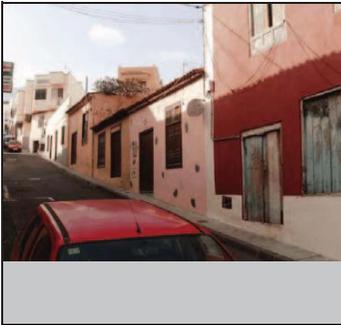
**DENOMINACIÓN** Casa anónima **ID-CAT:** 05065-08

Edificio de carácter popular y estilo tradicional, construido en el siglo XIX, cuya fachada entra dentro del esquematismo más singular de cuantos hemos encontrado en la localidad (puerta/ventana/cubierta de teja).

Los valores arquitectónicos de este inmueble se encuentran, especialmente, en la volumetría baja del mismo y en la custodia de un sistema artesanal de composición de su frontis que se encuentra, al mismo tiempo, relacionado con otras arquitecturas de su entorno más inmediato.

Edificio que se encuentra formando parte de una ambientación arquitectónica que es la esencia del barrio de El Farrobo.

Rehabilitación y remodelación.  
Se debe realizar un proyecto de rehabilitación del inmueble y además debe contemplar la ejecución de la remodelación de una parte de la edificación existente en la parcela de acuerdo a lo establecido en la ficha de intervención por manzana y a las condiciones generales establecidas en la Normativa del Plan Especial.  
Se deben eliminar las piedras vistas en fachada debiendo enfoscar de manera continua la fachada.

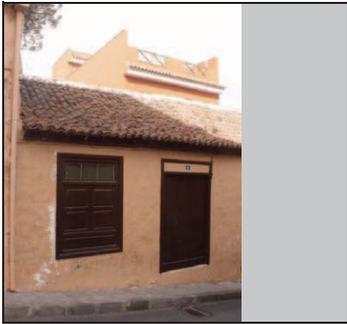
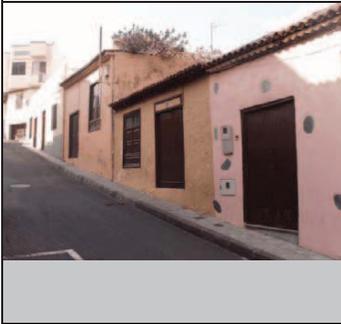
DATOS HISTÓRICOS
Vivienda tradicional arquetípica de La Orotava, edificada con anterioridad al siglo XIX, que evidencia en su desarrollo, varios rasgos de su tipología popular.

DATOS ARQUITECTÓNICOS
El inmueble sigue una tradición constructiva muy arraigada en la zona. De este modo, ventana y puerta son los únicos elementos que se calan en un pequeño paño de pared que está rematado por el correspondiente alero que prolonga una cubierta de estirpe mudejarista..

VALORACIÓN DEL INMUEBLE
Inmueble que se encuentra formando parte de una serie de edificaciones singulares dentro de este barrio.
<b>GRADO DE PROTECCIÓN (Art. 45 Ley 4/1999)</b>
Ambiental.
<b>TIPO DE INTERVENCIÓN (Art. 46 Ley 4/1999)</b>
Rehabilitación y remodelación. Se debe realizar un proyecto de rehabilitación del inmueble y además debe contemplar la ejecución de la remodelación de una parte de la edificación existente en la parcela de acuerdo a lo establecido en la ficha de intervención por manzana y a las condiciones generales establecidas en la Normativa del Plan Especial.

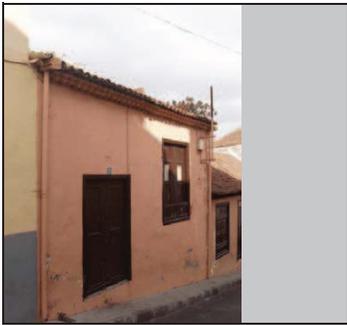
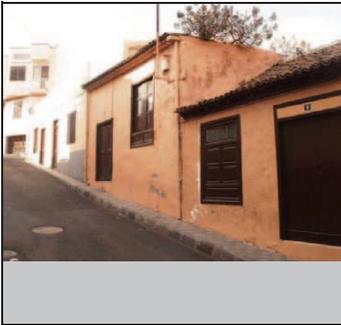
**DENOMINACIÓN** Casa anónima **ID-CAT:** 05065-10

Inmueble de uso doméstico edificado con anterioridad al siglo XIX, que presenta las características típicas de la arquitectura doméstica de este sector de la población orotavense.

Sobre un pequeño paño de pared, se calan dos vanos (puerta/ventana), siguiendo el estereotipo arquitectónico más frecuente en la Villa de Arriba. La cubierta de la primera crujía presenta cubierta a cuatro aguas revestida por teja árabe, ofreciendo así, un perfil bajo, terrero, a la vivienda.

Edificio que está seleccionado al formar parte de una serie de arquitecturas ambientales que le dan carácter a El Farrobo.

Rehabilitación y remodelación.  
Se debe realizar un proyecto de rehabilitación del inmueble y además debe contemplar la ejecución de la remodelación de una parte de la edificación existente en la parcela de acuerdo a lo establecido en la ficha de intervención por manzana y a las condiciones generales establecidas en la Normativa del Plan Especial.

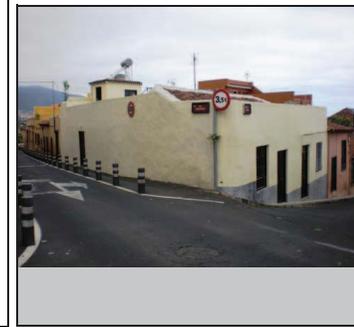
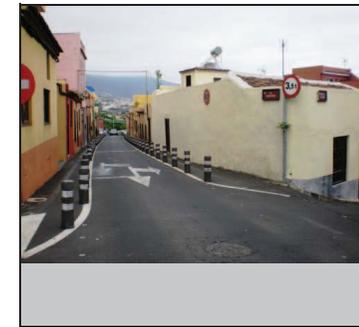
**DENOMINACIÓN** Casa anónima **ID-CAT:** 05065-11

Casa terrera levantada con anterioridad al siglo XIX, cuyo uso exclusivo ha sido el doméstico.

Cinco vanos (cuatro puertas y un ventanuco) fueron calados sobre un muro apaisado que actúa de fachada múltiple de este edificio. Dicho frontis posee su valor patrimonial, no solo por mantener una correcta correspondencia volumétrica con la vía circundante, sino por la calidad de la carpintería aplicada a los huecos de servicio.

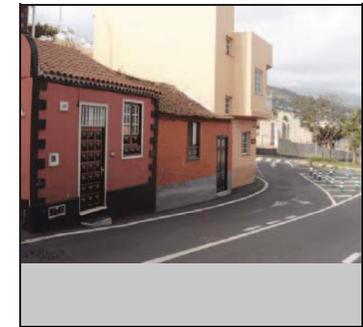
DATOS ARQUITECTÓNICOS
Esta edificación muestra una sencilla estructura donde los rasgos más destacables son, la pequeña ventana situada junto al arranque de la cubierta, revelador síntoma de la antigüedad de la vivienda, y la cubierta a dos aguas revestida por teja árabe.

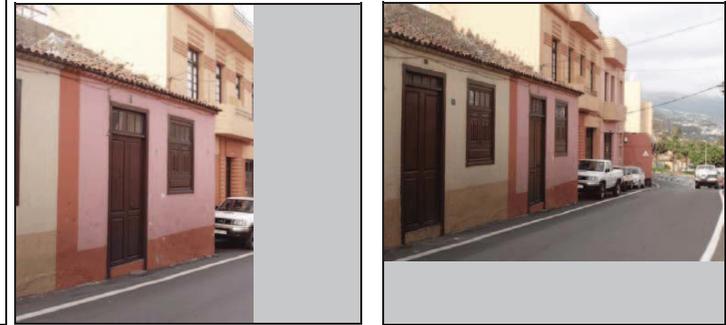
DATOS ARQUITECTÓNICOS
La composición de este inmueble es muy elemental, pues sólo consta de una puerta y de una ventana, guardando una evidente correspondencia con otras viviendas que están ubicadas en este sector de la calle de Calvo Sotelo.

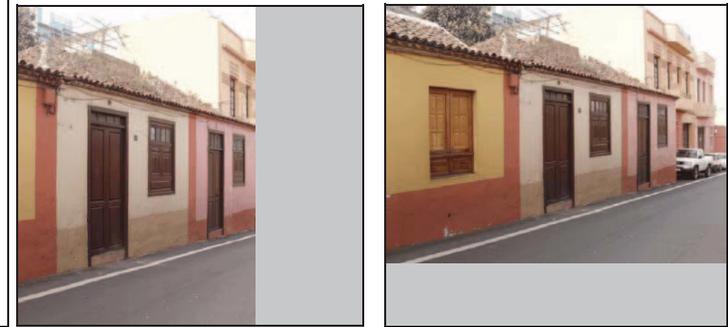
DATOS ARQUITECTÓNICOS
La fachada, único elemento de verdadero valor patrimonial, está compuesta de una manera muy sencilla por medio de una puerta y de una ventana. Asimismo, la carpintería aplicada a los vanos conserva la calidad de la artesanía local. El edificio se cubre con una armadura a dos aguas revestida por teja árabe.

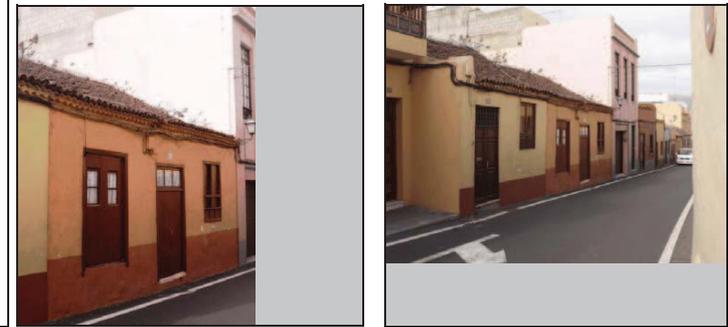
DATOS ARQUITECTÓNICOS
Destaca el primitivismo en el diseño de las carpinterías aplicadas a los tres vanos (ventana/puerta/ventana), aunque una de las ventanas es un añadido moderno, que nada tiene que ver con el esquematismo original de este inmueble, que conserva la esencia de la arquitectura popular imperante en el barrio de El Farrobo.

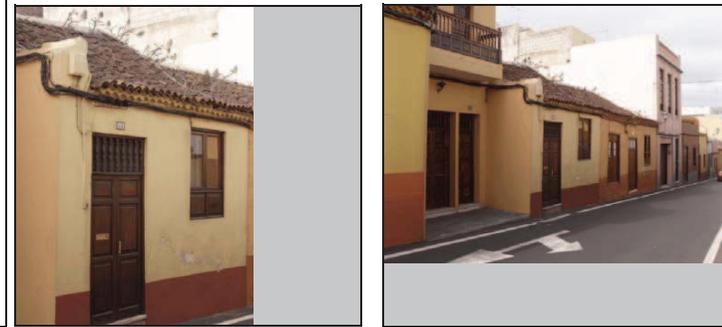
DATOS ARQUITECTÓNICOS
El interés patrimonial de este edificio reside en su pertenencia al conjunto de edificaciones tradicionales de carácter popular, que abundan en esta vía de la Villa de Arriba.

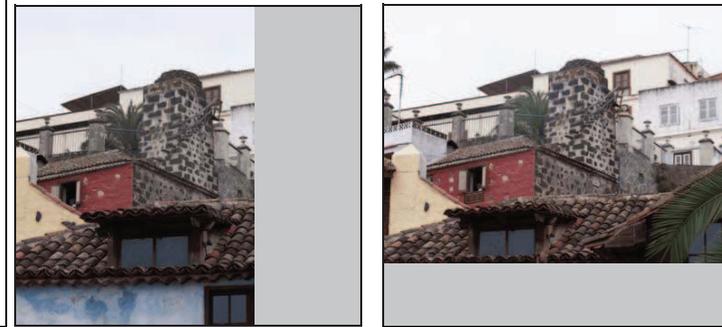
Este molino, que carece de acueducto, posee tal vez, el cubo de menores dimensiones de los que se conservan en La Orotava. Por su parte, el salón de la molienda, conserva aún los rasgos definidores del estilo tradicional en que fue erigido.

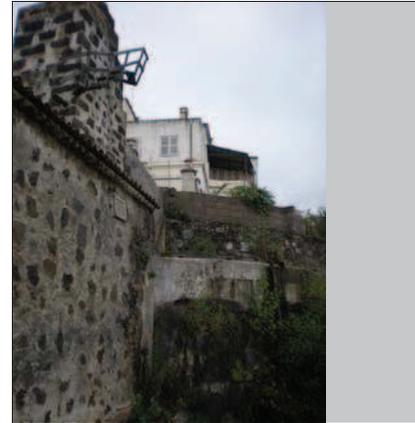
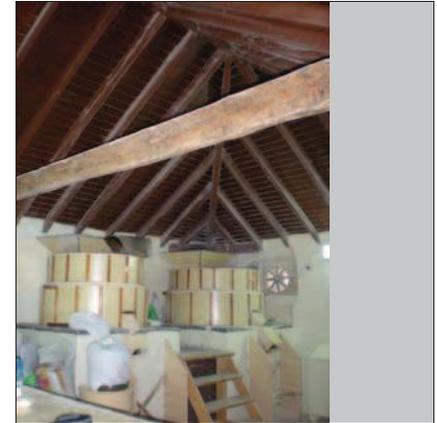
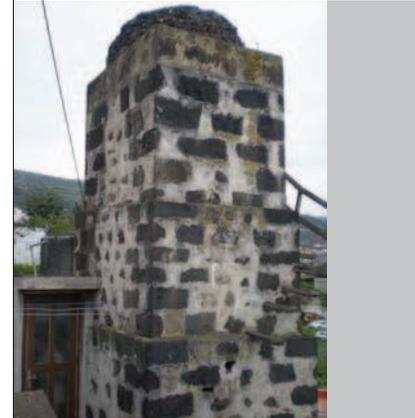
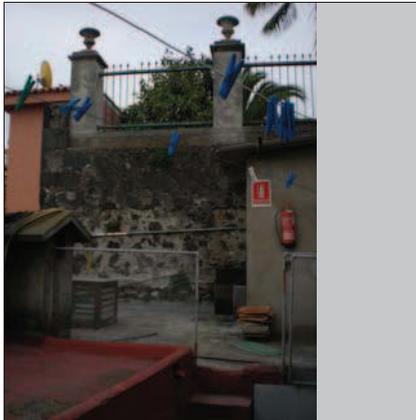
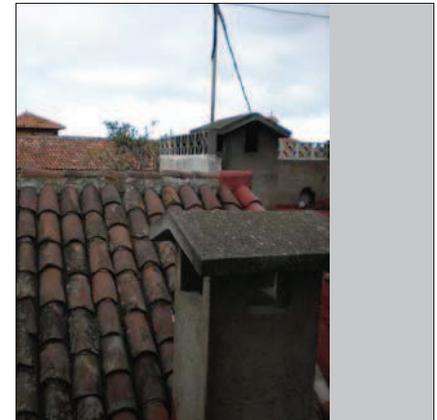
Este molino de escasas dimensiones continua con su artesanal actividad en la actualidad. De reducidas dimensiones, el cubo del molino se sitúa en la parte superior de la edificación, lejos de la vista del público, casi internándose en el muro de los jardines de la casa Díaz Flores. En cuanto al chaboco, se sitúa junto a las turbinas en la parte inferior, zona que ha sido reformada para actualizar la edificación a las normas sanitarias que existen en la actualidad. Estas reformas constan de los años 80-90 del siglo XX.

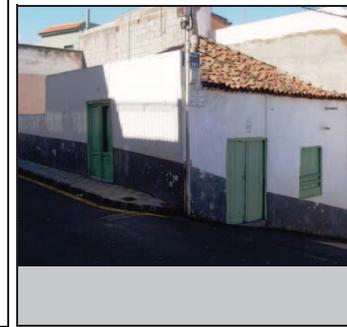
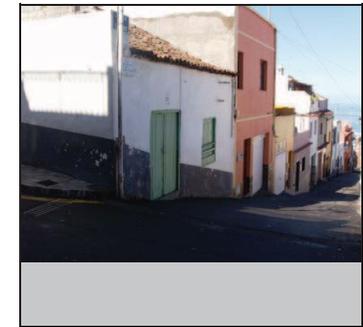
DATOS ARQUITECTÓNICOS
Casa terrera que comparte características con otros inmuebles de la zona. El hecho de ocupar un solar en esquina le permite ofrecer doble fachada. Una principal, abierta a la calle Candelaria, singularizada por una fachada pantalla que oculta una cubierta a cuatro aguas, y otra, orientada a la calle El Lomo donde se articulan dos vanos de madera, cuya simplicidad denota cierta antigüedad.

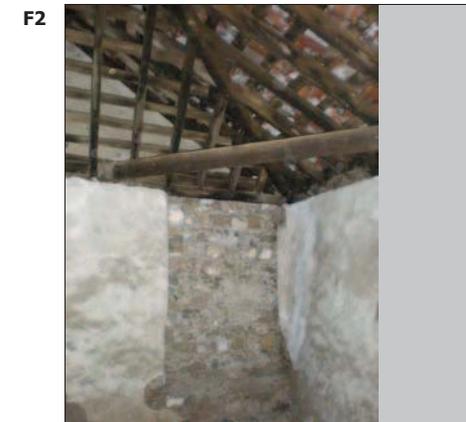
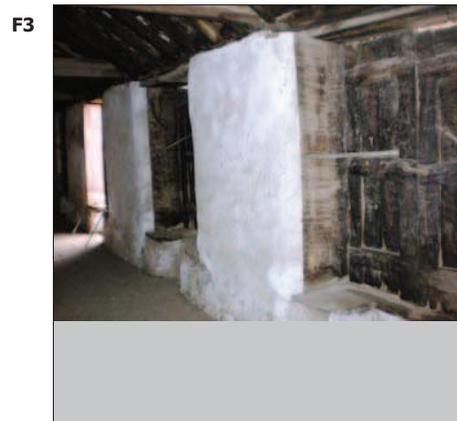
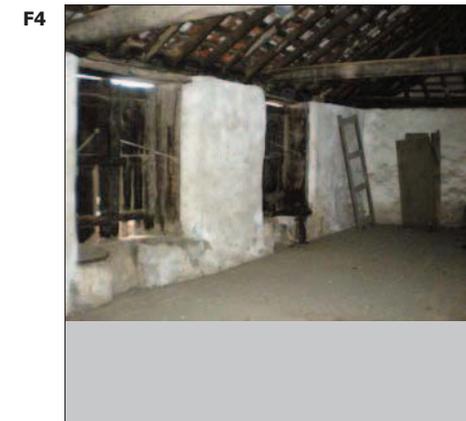
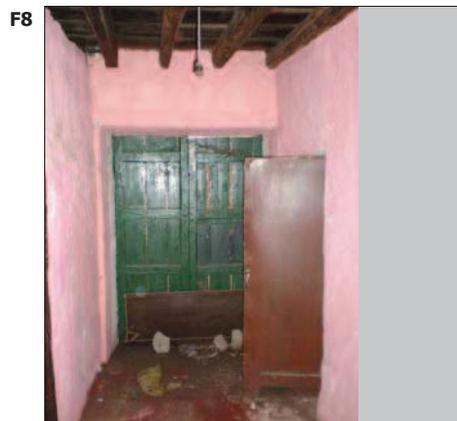
Los muros de mampostería, dejan espacio para la distribución de vanos de diferentes tamaños, siendo éstos de una originalidad indiscutible.

La trasera y patio interior, son producto de posteriores construcciones, destacando una pequeña construcción adosada de teja plana y pequeño balcón corrido.

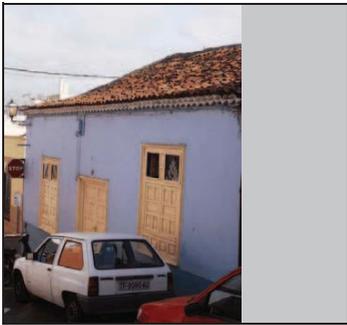
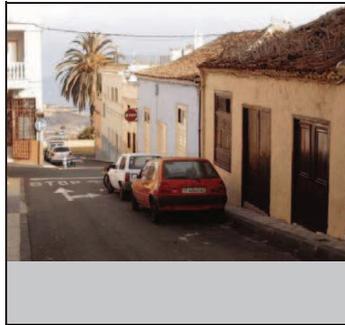
Vivienda terrera cubierta por una techumbre a dos aguas, erigida a comienzos del siglo XIX.

La valoración de este inmueble se concentra exclusivamente en su fachada, ya que guarda mucha correspondencia con el esquema básico que presenta esta tipología dentro de este sector de la localidad. Vanos de madera que se articulan de un modo simétrico, y cubierta inclinada revestida por teja árabe.

Se inscribe dentro de una colección de edificaciones que poseen todas las mismas características tipológicas.

Ambiental.

Rehabilitación y remodelación.  
Se debe realizar un proyecto de rehabilitación del inmueble y además debe contemplar la ejecución de la remodelación de una parte de la edificación existente en la parcela de acuerdo a lo establecido en la ficha de intervención por manzana y a las condiciones generales establecidas en la Normativa del Plan Especial.

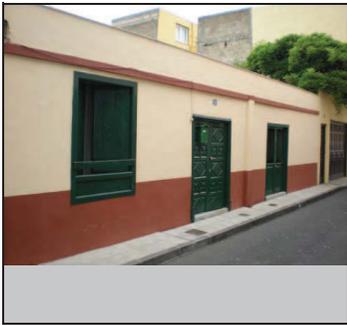
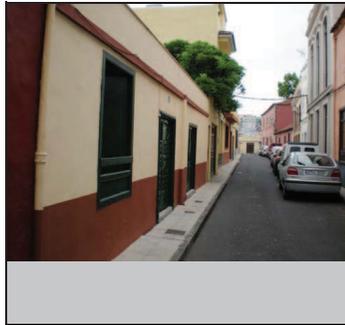
Inmuebles de corte tradicional característicos de finales del siglo XVIII, si bien es cierto que han experimentado diversas transformaciones que no han alterado en exceso, la esencia constructiva de estas típicas casas terreras.

Estas casas terreras forman una unidad arquitectónica en cuanto a su altura, aunque exteriormente, la registrada con el número 18, manifiesta un mayor grado de originalidad constructiva que la número 16, provista de una fachada pantalla que oculta su cubierta tradicional de teja árabe. Destaca en este mismo inmueble el trazado simple pero significativo de su única ventana.

Estos dos inmuebles forman una unidad arquitectónica de signo tradicional característica de la Villa de Arriba.

Ambiental.

Rehabilitación, remodelación e intervención de obra nueva. Se debe realizar un proyecto de rehabilitación del inmueble y además debe contemplar la ejecución de la remodelación de una parte de la edificación existente en la parcela, así como desarrollar el proyecto de la intervención de obra nueva propuesta de acuerdo a lo establecido en la ficha de intervención por manzana y a las condiciones generales establecidas en la Normativa del Plan Especial.

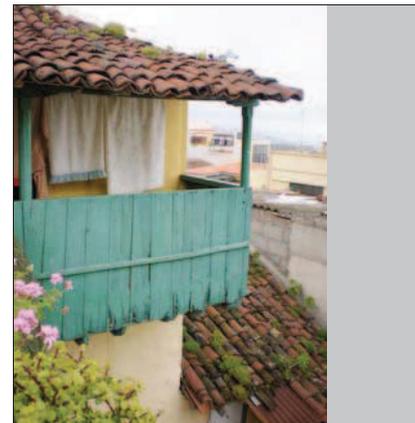
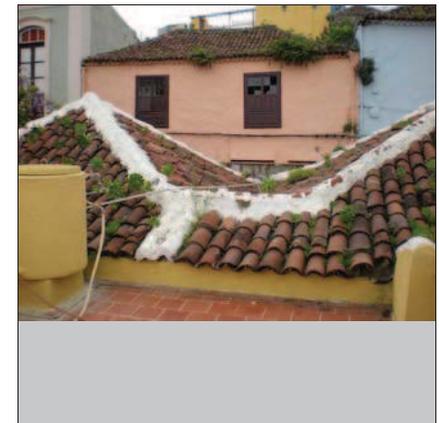
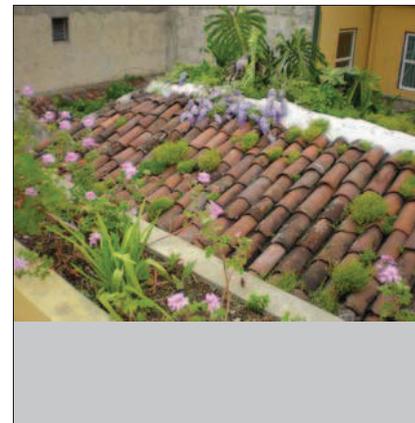
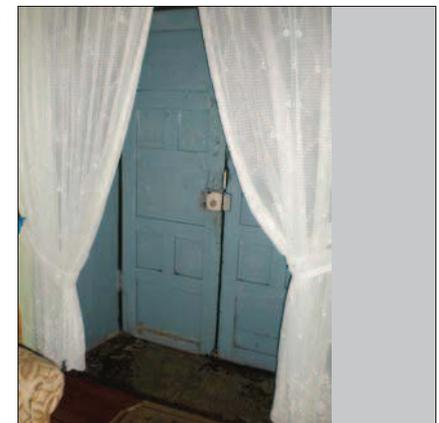
El interés de esta edificación reside en la conservación de ciertos detalles tanto constructivos como ornamentales basados en un lenguaje arquitectónico de raíz tradicional. En tal sentido cabe destacar su doble cubierta a cuatro aguas que cubre la primera crujía, a partir de la cual surge un patio de aspecto tosco y tradicional que distribuye el resto de estancias, destacando la presencia de un pequeña galería o balcón de acceso a la azotea, provisto de un gran interés, en atención a la antigüedad que denota su trazado.

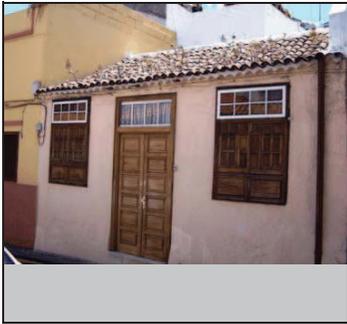
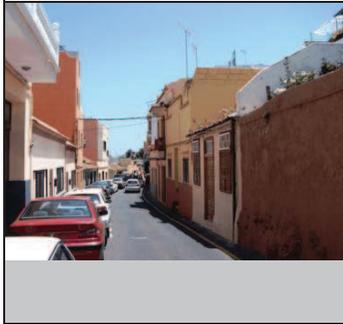
A pesar de que su edificación tuvo lugar en los albores del siglo XVIII, este inmueble de uso doméstico y estilo tradicional conoció importantes reformas a lo largo del siglo XIX, manteniendo no obstante, la esencia constructiva que le da carácter patrimonial.

Además del valor que reside en la composición de la fachada (siguiendo el esquematismo típico) en tres ejes de desarrollo, resulta interesante la calidad de los trabajos de carpintería, resultado de una mezcla de tradicionalismo mudejarista con tendencias neoclasicistas renovadoras, llegadas a La Orotava en un consolidado siglo XIX.

Edificio tradicional reconstruido en el siglo XIX sobre una edificación anterior.

Ambiental.

Rehabilitación y remodelación.  
Se debe realizar un proyecto de rehabilitación del inmueble y además debe contemplar la ejecución de la remodelación de una parte de la edificación existente en la parcela de acuerdo a lo establecido en la ficha de intervención por manzana y a las condiciones generales establecidas en la Normativa del Plan Especial.

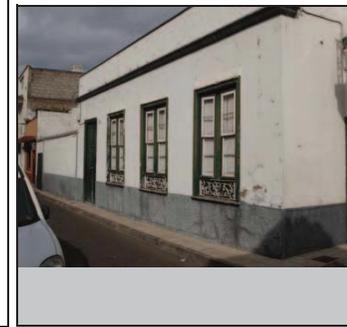
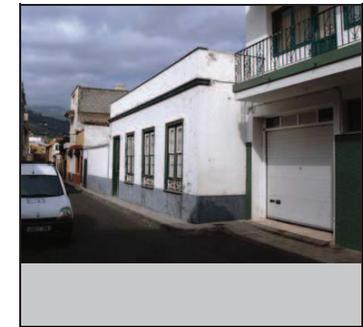
DATOS HISTÓRICOS
El origen de este inmueble se sitúa en las primeras décadas del siglo XX, representando la tendencia estética de la arquitectura del momento, provistas de elementos de signo ecléctico, en contraposición a los cánones de la arquitectura tradicional.

DATOS ARQUITECTÓNICOS
La edificación manifiesta como principales elementos de interés patrimonial, la composición de la fachada, basada en la simétrica articulación de los vanos, la cornisa que marca el inicio del antepecho de la azotea, y los detalles ornamentales en hierro forjado de los antepechos de las ventanas.

VALORACIÓN DEL INMUEBLE
Edificación representativa de las bendecias arquitectónicas de las primeras décadas del siglo XX.
<b>GRADO DE PROTECCIÓN (Art. 45 Ley 4/1999)</b>
Ambiental.
<b>TIPO DE INTERVENCIÓN (Art. 46 Ley 4/1999)</b>
Rehabilitación y remodelación. Se debe realizar un proyecto de rehabilitación del inmueble y además debe contemplar la ejecución de la remodelación de una parte de la edificación existente en la parcela de acuerdo a lo establecido en la ficha de intervención por manzana y a las condiciones generales establecidas en la Normativa del Plan Especial.

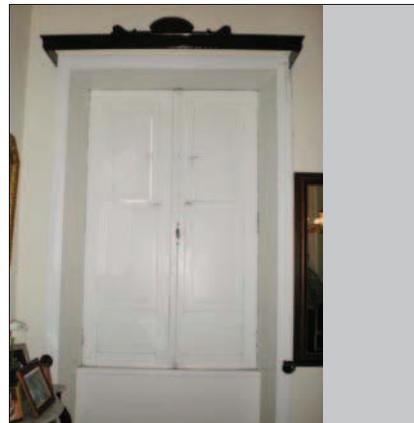
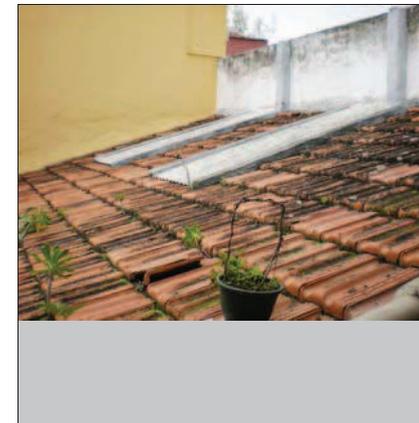
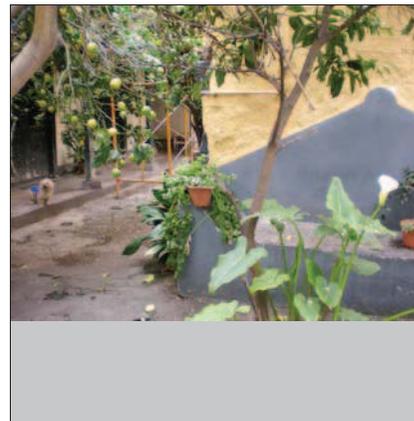
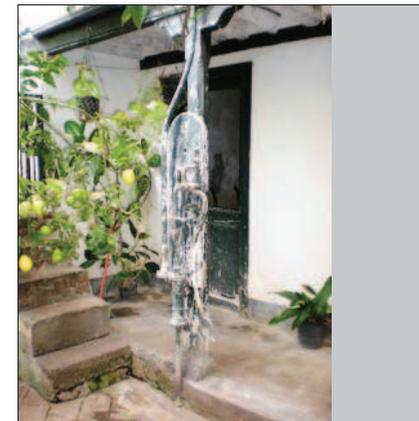
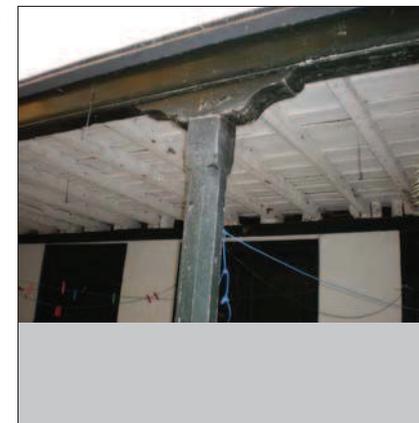
Además de los elementos destacables de la fachada, cabe señalar que el inmueble presenta su desarrollo sobre planta en forma de U, actuando como eje vertebrador de los espacios un patio de gran interés estético, caracterizado por la claridad de la composición de los volúmenes, cubiertos por techumbres inclinadas revestidas por teja plana. Como elemento de carácter etnográfico destaca la presencia de un surtidor de agua metálico accionado mediante un mecanismo de bombeo.

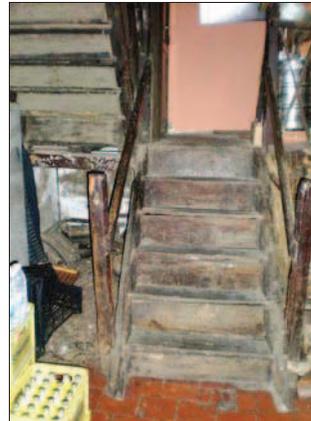
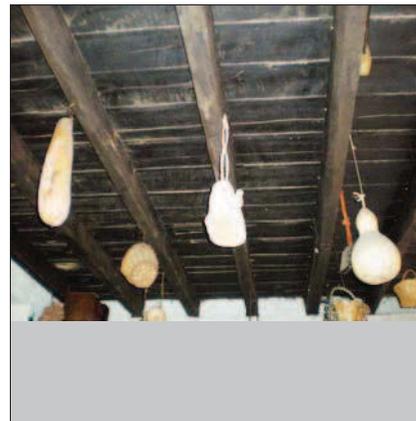
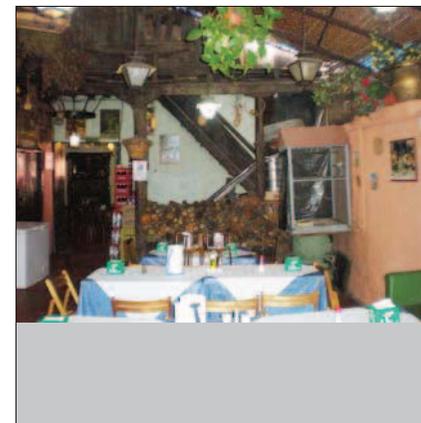
Reformado para adaptarse a las condiciones de sanidad actuales, aún así ha sabido conservar la esencia de esta casona de labranza.  
 La escalera y el balcón corrido, cierran la composición rematada por la cubierta superior que ha sido reformada.  
 Destacar el carácter primitivo de los materiales y la magnífica ventana de bancos, suspendida en el muro en un nivel superior al del interior.

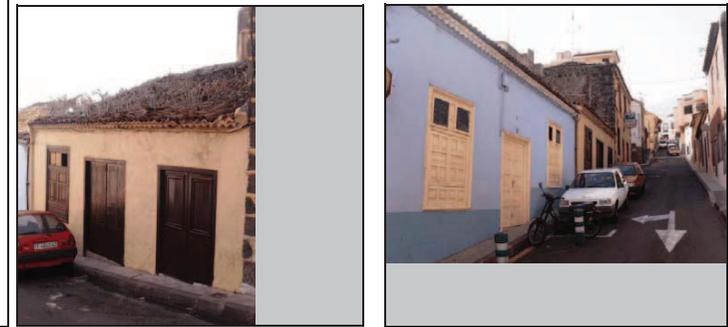
DATOS HISTÓRICOS
Inmueble de uso doméstico, de un solo cuerpo, levantado en los albores del siglo XIX.

DATOS ARQUITECTÓNICOS
La casa mantiene en su fachada el tradicional esquema de composición que abunda en la vivienda popular de esta zona de La Orotava. Ventanas y puerta, organizan un frontis que se administra a través de una imaginaria línea simétrica que divide en dos todo el paño de fachada.

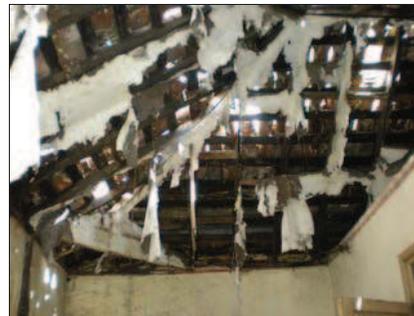
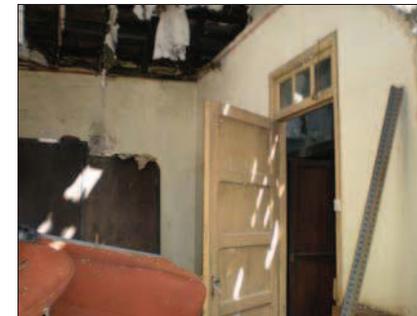
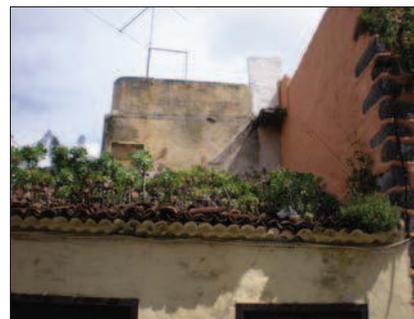
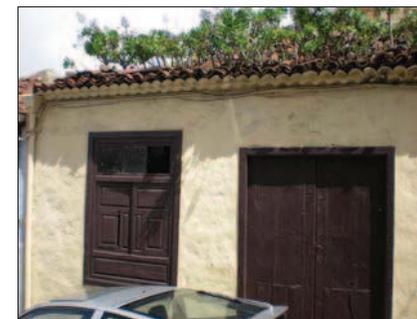
Esta típica casa terrera de la Villa Arriba, se encuentra en muy mal estado de conservación actualmente.

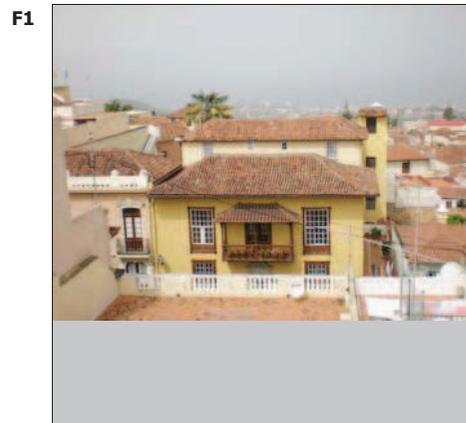
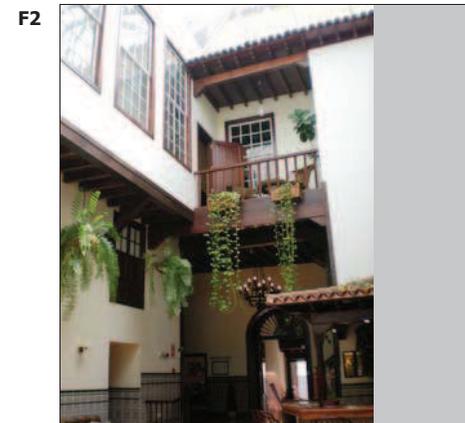
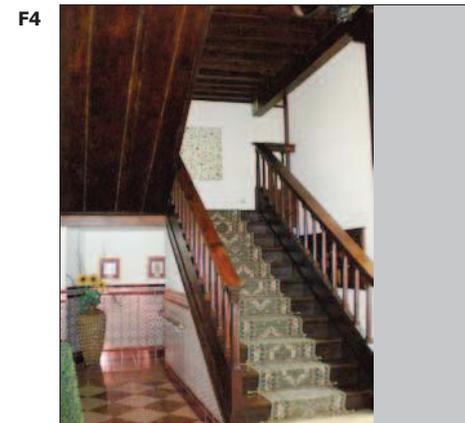
El interior de este inmueble del siglo XVII ha sido intervenido por motivos de funcionalidad ya que en la actualidad es un establecimiento hotelero.  
 A mediados del siglo XX, se reformó la parte inferior del edificio, colocando los azulejos, se cambió el frontis y se adecuó la entrada a la rasante de la calle.  
 Ya en los años 90, se intervino en el patio procediendo a su cerramiento, abriendo el establecimiento al público en esta misma época.

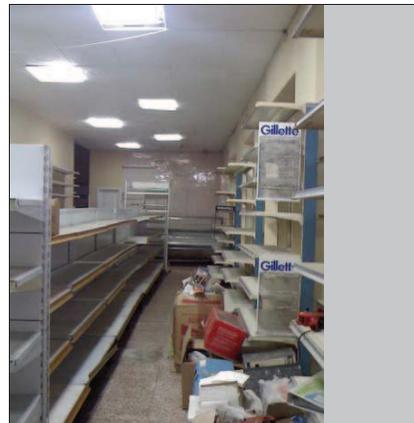
F1

El inmueble ha sido reformado en su parte inferior para albergar el conocido negocio de ultramarinos que le ha dado popularidad. En la parte superior, en cambio, lo diáfano contrasta con el abigarramiento del primer piso, poseyendo techos muy altos y considerable amplitud espacial.

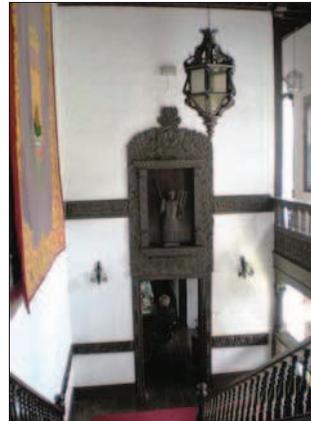
F1

Dispuestos en torno a un patio central, los niveles del edificio se van uniendo de un modo natural. Tomando como matriz de distribución el patio central, van surgiendo las amplias galerías que a su vez dan paso a salones y habitaciones caracterizados por la altura de sus techumbres y de sus vanos, generando que la luz penetre en el interior. Como aspecto de mayor singularidad dentro de un edificio pleno de elementos a conservar destaca, sin lugar a dudas, el extraordinario tratamiento concedido a la madera que, como fiel reflejo del ancestral saber artesanal orotavense protagonizado por generaciones de carpinteros, ebanistas y tallistas, cobra vida en los artonados, las molduras, las puertas y ventanas, provistos todos ellos de una laboriosa minuciosidad digna de elogio, que generan que este inmueble merezca un lugar de privilegio entre las construcciones de su misma época.

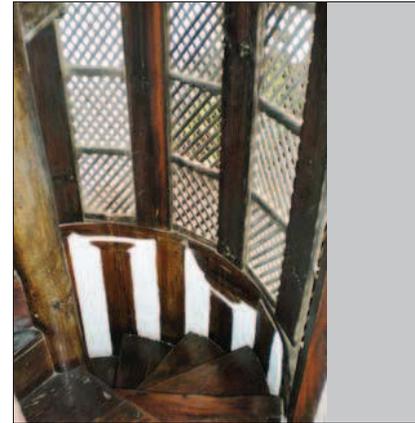
F3

Ya no sólo la fachada de alta popularidad asombra por su magnitud en esta construcción del siglo XIX, el patio actúa como punto de tensión del espacio interior de esta edificación, donde las galerías de la parte superior proporcionan la visión vertical al conjunto, ofreciendo un respiro allí donde la madera predomina por encima de otros materiales.

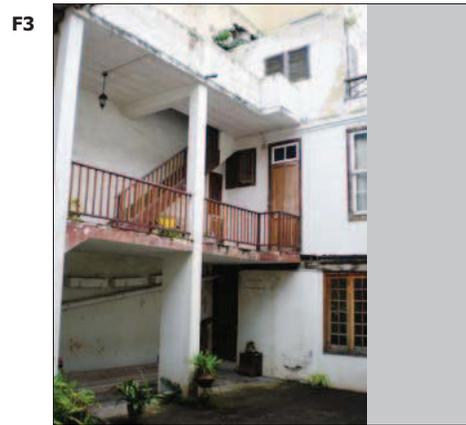
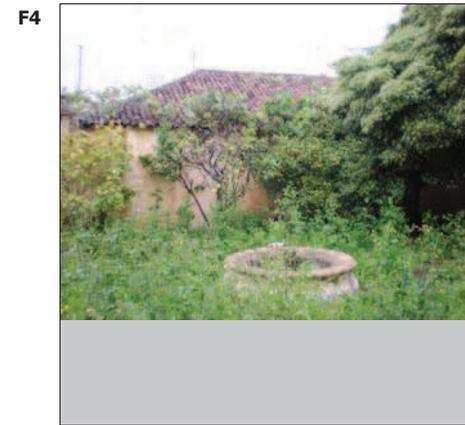
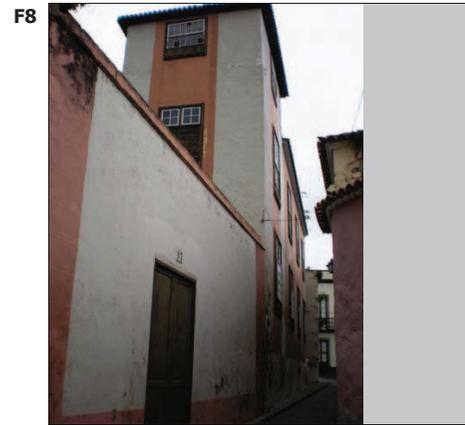
Desde una perspectiva interior, la vivienda se dispone en torno a un patio central que actúa como eje de distribución de las estancias. El inmueble ha sufrido pequeñas transformaciones no muy notables que no han restado ni un ápice de la personalidad de este edificio de estilo mudéjar que compite con las grandes casonas de su alrededor. En líneas generales, dominan las líneas rectas, la limpieza de volúmenes y la claridad compositiva de los espacios. La fachada posterior de la edificación se abre a un jardín trasero singularizado por una fuente central y complementado por varias dependencias de servicio.

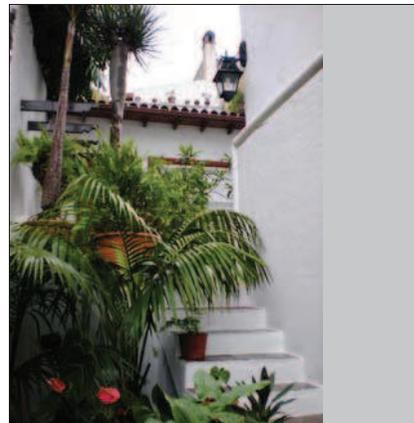
F1

Pequeña construcción tradicional, destaca embebida entre las grandes casonas de la calle Rodapalla, haciéndose destacar adelantándose a las demás en la línea de la pendiente.  
 Con cubierta a cuatro aguas y artesonado típico sencillo, sus muros son de mampostería sin llegar a estar realizados de manera tosca, que abren los huecos de los vanos para mostrar la carpintería de estilo tradicional.

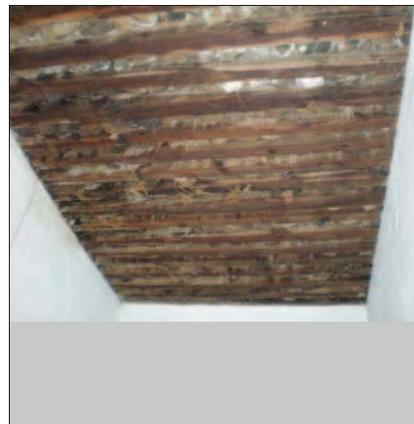
F1

En este antiguo convento, hoy casa particular, destaca por encima de todo la adaptación del espacio por motivos funcionales. Esto se demuestra claramente en las cubiertas, que se articulan en un esquema abigarrado, construyéndose en base a las celdas que se fueron adaptando con el tiempo.

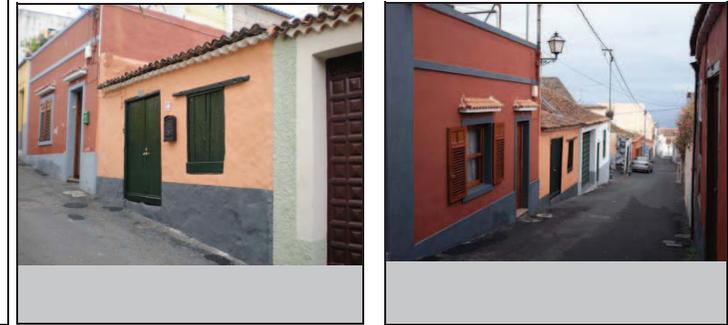
DATOS HISTÓRICOS
Inmueble histórico de uso exclusivamente doméstico cuyo origen como pieza construida se sitúa con anterioridad al siglo XIX.

DATOS ARQUITECTÓNICOS
El primitivismo de la fachada, cuya disposición original está guiada por las necesidades de iluminación y ventilación de los moradores y no por las reglas del ornato público, así como las austeras labores de carpintería de sus vanos, acentúan la antigüedad de un edificio que está cubierto por una estructura a cuatro aguas revestida por teja árabe.

VALORACIÓN DEL INMUEBLE
Edificio histórico que podría ser el más antiguo de la calle.
<b>GRADO DE PROTECCIÓN (Art. 45 Ley 4/1999)</b>
Ambiental.
<b>TIPO DE INTERVENCIÓN (Art. 46 Ley 4/1999)</b>
Rehabilitación y remodelación. Se debe realizar un proyecto de rehabilitación del inmueble y además debe contemplar la ejecución de la remodelación de una parte de la edificación existente en la parcela de acuerdo a lo establecido en la ficha de intervención por manzana y a las condiciones generales establecidas en la Normativa del Plan Especial.

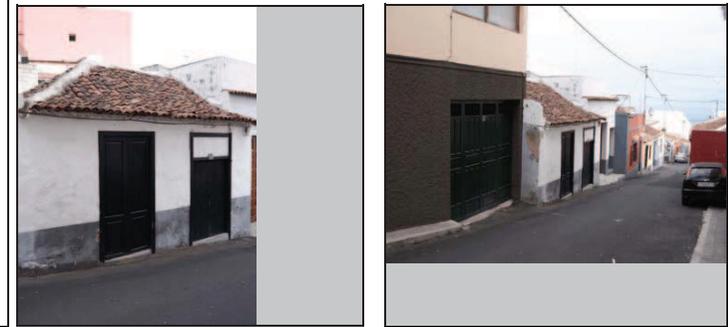
DATOS HISTÓRICOS
Edificio de uso doméstico que pudo ser levantado como tal en el siglo XIX.

DATOS ARQUITECTÓNICOS
Presenta como valor patrimonial algunas singularidades en la composición, pues evita la posesión de ventanas, quedando la fachada, por tanto, definida con dos puertas. Destaca asimismo, su perfil volumétrico bajo y la cubierta a cuatro aguas que remata la primera crujía.

VALORACIÓN DEL INMUEBLE
Inmueble que forma parte de la colección de bienes patrimoniales que le dan monumentalidad a La Orotava.
<b>GRADO DE PROTECCIÓN (Art. 45 Ley 4/1999)</b>
Ambiental.
<b>TIPO DE INTERVENCIÓN (Art. 46 Ley 4/1999)</b>
Rehabilitación y remodelación. Se debe realizar un proyecto de rehabilitación del inmueble y además debe contemplar la ejecución de la remodelación de una parte de la edificación existente en la parcela de acuerdo a lo establecido en la ficha de intervención por manzana y a las condiciones generales establecidas en la Normativa del Plan Especial.

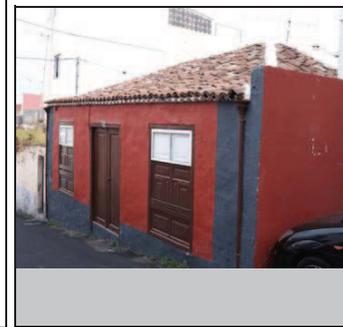
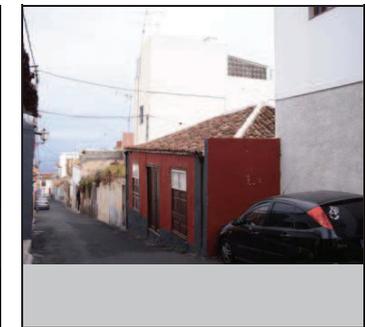
DATOS ARQUITECTÓNICOS
La casa se presenta como uno de los ejemplos más interesantes y valiosos de la zona, por cuanto que su grado de conservación original es óptimo. La fachada se organiza a partir del esquema típico en la arquitectura popular (ventana/puerta/ventana) rematando el frontis el tradicional alero que da paso a una cubierta inclinada.

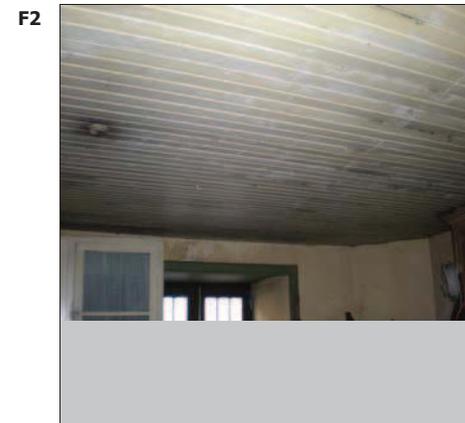
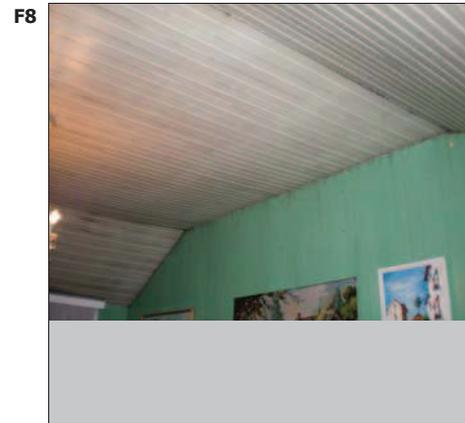
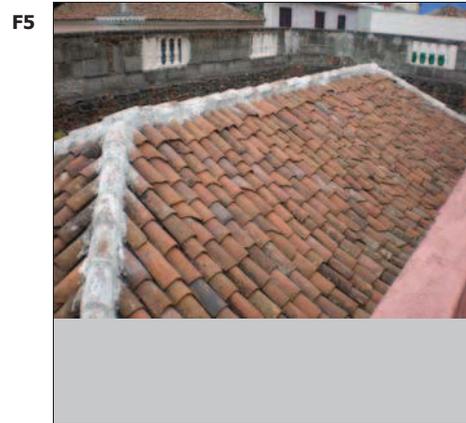
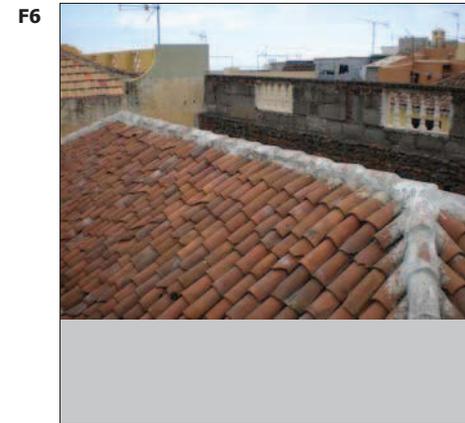
Inmueble de estilo ecléctico, no ha sufrido reformas de gran importancia, habiéndose transformado la parte inferior para albergar una antigua venta.  
 Las cubiertas de la casa se encuentran cegadas en el interior a través de listones de madera, conformados de tal manera que dan una visión peculiar a la vivienda. Al exterior, una cubierta alargada de teja árabe, se esconde tras un parapeto que combina muro y balaustres.  
 El patio interior de gran amplitud, conserva la esencia del eclecticismo, pero de mayor austeridad que otros inmuebles contiguos.

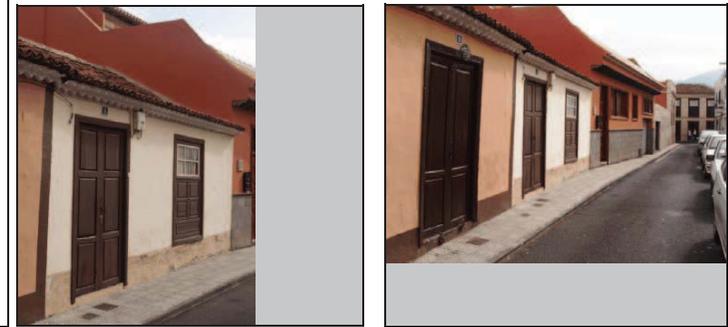
DATOS HISTÓRICOS
Vivienda unifamiliar de carácter popular, que se manifiesta como un prototipo arquitectónico común en la construcción del siglo XVIII, presente en este sector de la población orotavense.

DATOS ARQUITECTÓNICOS
El inmueble mantiene el invariable esquema de puerta/ventana y cubierta de teja árabe. Su frontis ha sido, por otra parte, intervenido con el añadido poco afortunado de un zócalo de mampuesto que desvirtúa la originalidad del edificio..

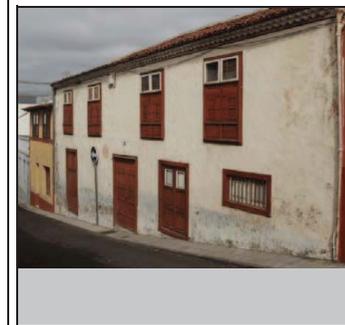
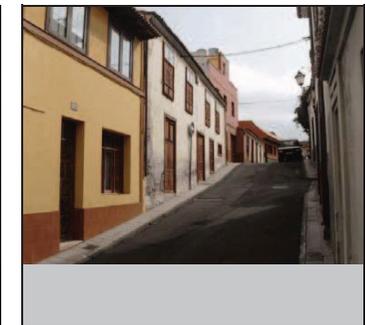
DATOS ARQUITECTÓNICOS
El edificio, de inconfundible estilo mudéjar, conserva la originalidad de una fachada muy bien articulada gracias al desarrollo de unos ejes en los cuales fueron calados los vanos. En su frontis se desarrollan dos cuerpos. La mole edificada, se protege con una cubierta a cuatro aguas revestidas por las tradicionales tejas árabes.
