DOCUMENTO PARA LA  
APROBACION DEFINITIVA 2009

PLAN ESPECIAL DE PROTECCION DEL CONJUNTO HISTORICO  
DE LA VILLA DE LA OROTAVA

AYUNTAMIENTO DE LA VILLA DE LA OROTAVA

## Tomo 1 Índice por calles (v.2)

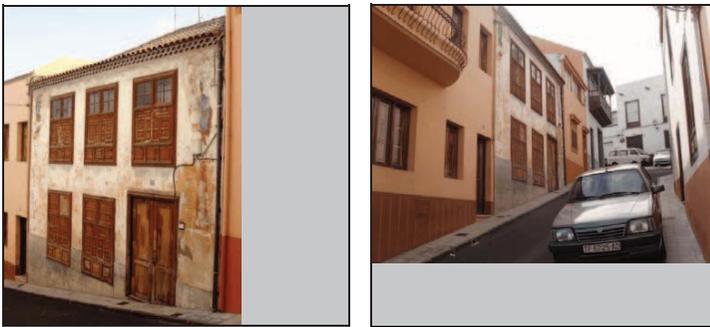
Inmueble de uso doméstico, cuyo porte arquitectónico sobresale en el contexto de la calle Claudio. La vivienda fue edificada en el siglo XVIII y posiblemente, en el transcurso del siglo XIX, conociera intervenciones en su frontis como parece poner en evidencia la disposición racional de los vanos.

La casa se levanta en dos cuerpos, rematados por una cubierta a cuatro aguas revestida por teja árabe, que dispone de un inmenso alero de tres hileras sobrevolando el frontis. Éste, además, se estructura siguiendo un esquema de 3 x 3 a partir de un eje de composición asimétrico que sirve para indicar el lugar de acceso (puerta) a la vivienda. Los elementos patrimoniales de mayor valor se encuentran en la calidad de diseño y en la ejecución de las carpinterías, que aún siendo del siglo XIX, mantienen los característicos casetones combinados con fenestrajados de vidrio.

Rehabilitación y remodelación.  
Se debe realizar un proyecto de rehabilitación del inmueble y además debe contemplar la ejecución de la remodelación de una parte de la edificación existente en la parcela de acuerdo a lo establecido en la ficha de intervención por manzana y a las condiciones generales establecidas en la Normativa del Plan Especial.

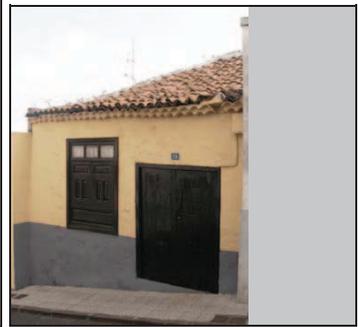
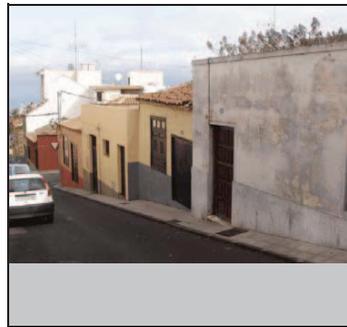
DATOS HISTÓRICOS
Este inmueble forma parte de la serie de edificios tradicionales propios del siglo XVIII con que cuenta esta calle.

DATOS ARQUITECTÓNICOS
Casa terrera de carácter popular donde destaca las labores de carpintería aplicadas a sus dos únicos vanos y la techumbre de teja árabe que cubre la edificación.
