PLAN GENERAL DE ORDENACIÓN DE LA VILLA DE LA OROTAVA

CATALOGO DE PROTECCION

MEMORIA DEL CATALOGO DE PROTECCION.

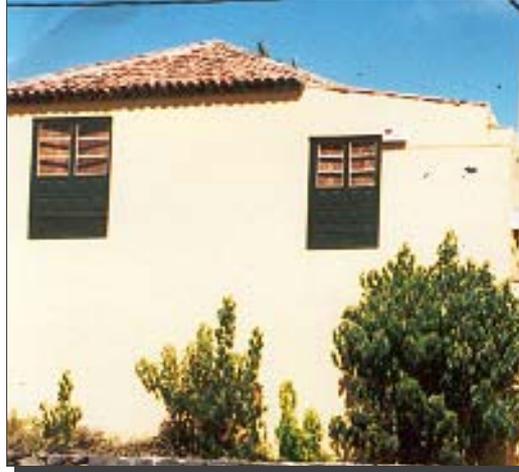
REFERENCIA 0021003 00cs54c 0001 AX
CATASTRAL:

Hacienda rural que fue construida a comienzos del siglo XX como consecuencia del desarrollo agrícola, especialmente de la platanera, en el inicio del Valle de La Orotava. Es posible que con anterioridad a este inmueble, existiese aquí otra hacienda que polarizase la actividad agropecuaria del lugar ya que el mismo se destina desde hace más de cinco siglos al sector primario.

ELEMENTO	MATERIALES	ESTADO	RIESGO	CAT-DAÑOS	M-ACTUACIÓN
ANEXO:	MADERA	BUENO	BAJO	SUAVE	MANTENIMIENTO
CARPINTERÍA:	MADERA	BUENO	BAJO	SUAVE	MANTENIMIENTO
CUBIERTA:	TEJA	BUENO	BAJO	SUAVE	MANTENIMIENTO
FACHADA:	ENLUCIDO	BUENO	BAJO	SUAVE	MANTENIMIENTO
ORNATO:					
PORTADA:	ENLUCIDO	BUENO	BAJO	SUAVE	MANTENIMIENTO

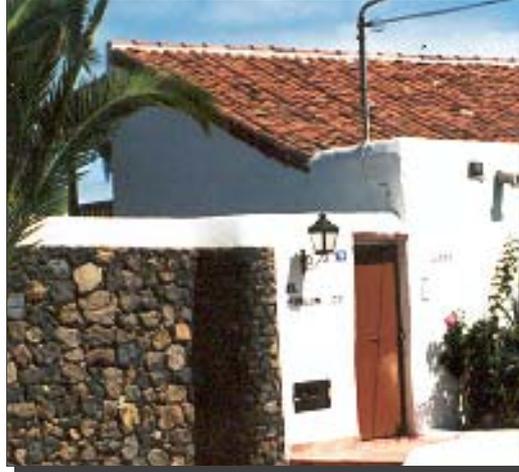
DENOMINACIÓN
CASA DE JUAN FRANCISCO HERNÁNDEZ GONZÁLEZ
DOMICILIO
El Rincón, 79

ELEMENTO	MATERIALES	ESTADO	RIESGO	CAT-DAÑOS	M-ACTUACIÓN
ANEXO:					
CARPINTERÍA:	MADERA	BUENO	BAJO	SUAVE	MANTENIMIENTO
CUBIERTA:	TEJA	BUENO	BAJO	SUAVE	MANTENIMIENTO
FACHADA:	ENLUCIDO	BUENO	BAJO	SUAVE	MANTENIMIENTO
ORNATO:					
PORTADA:

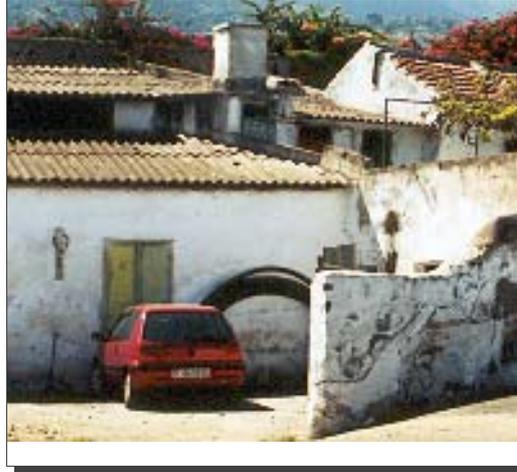
Vivienda rural de humilde condición cuyo origen arquitectónico data de finales del siglo XIX.

ELEMENTO	MATERIALES	ESTADO	RIESGO	CAT-DAÑOS	M-ACTUACIÓN
ANEXO:					
CARPINTERÍA:	MADERA	REGULA	MEDIO	MEDIO	INTERVENCIÓN
CUBIERTA:	TEJA	BUENO	BAJO	SUAVE	MANTENIMIENTO
FACHADA:	ENLUCIDO	REGULA	MEDIO	MEDIO	INTERVENCIÓN
ORNATO:					
PORTADA:

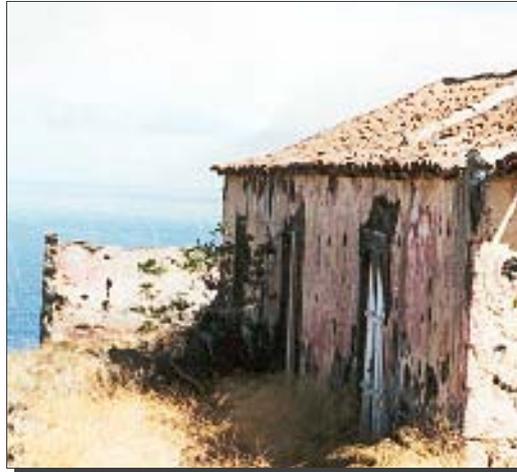
Edificio de carácter doméstico y agrícola que fue elevado con anterioridad al siglo XIX.

La casa forma parte de un complejo agrícola, como es frecuente en este tipo de propiedades, que se vinculan entre sí a través de un patio. La misma se encuentra en la actualidad en un avanzado estado de deterioro que desmerece el valor patrimonial que tuvo anteriormente.

ELEMENTO	MATERIALES	ESTADO	RIESGO	CAT-DAÑOS	M-ACTUACIÓN
ANEXO:					
CARPINTERÍA:	MADERA	MALO	ALTO	SEVERO	INTERVENCIÓN
CUBIERTA:	TEJA	MALO	ALTO	SEVERO	INTERVENCIÓN
FACHADA:	ENLUCIDO	MALO	ALTO	SEVERO	
ORNATO:					
PORTADA:

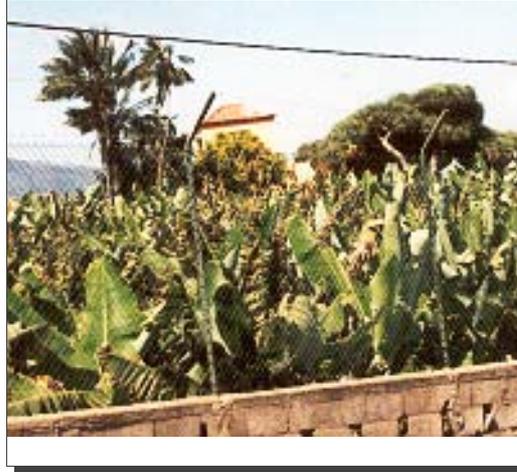
En medio de un mar de plataneras se alza esta pieza un tanto insólita, un mirador, de estilo ecléctico realizado durante el primer cuarto del siglo XX.

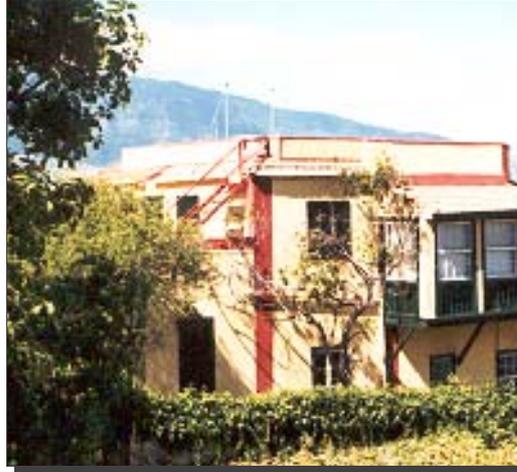
REFERENCIA 2127301 CS5422N 0001 UD
CATASTRAL:

Edificación de estilo mudéjar construida en pleno siglo XVIII que desde hace muchas décadas ha sido transformada en empaquetado de plátanos dejando de lado su misión doméstica. Como consecuencia de dicho cambio en el uso, el inmueble sufre un deterioro imparable en todas y cada una de sus partes.

ELEMENTO	MATERIALES	ESTADO	RIESGO	CAT-DAÑOS	M-ACTUACIÓN
ANEXO:					
CARPINTERÍA:	MADERA	MALO	ALTO	SEVERO	INTERVENCIÓN
CUBIERTA:	TEJA	MALO	ALTO	SEVERO	INTERVENCIÓN
FACHADA:	ENLUCIDO	MALO	ALTO	SEVERO	INTERVENCIÓN
ORNATO:					
PORTADA:

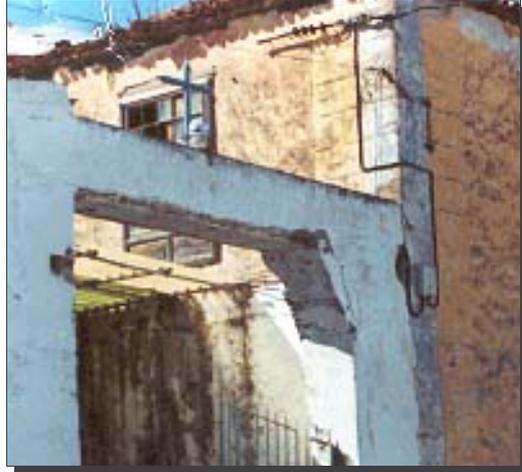
DENOMINACIÓN
CASA ASCANIO
DOMICILIO
El Pinito, 9

ELEMENTO	MATERIALES	ESTADO	RIESGO	CAT-DAÑOS	M-ACTUACIÓN
ANEXO:	BALCÓN-MADERA	BUENO	BAJO	SUAVE	MANTENIMIENTO
CARPINTERÍA:	MADERA	REGULA	MEDIO	MEDIO	INTERVENCIÓN
CUBIERTA:	TEJA	BUENO	BAJO	SUAVE	MANTENIMIENTO
FACHADA:	ENLUCIDO	MALO	ALTO	SEVERO	INTERVENCIÓN
ORNATO:					
PORTADA:

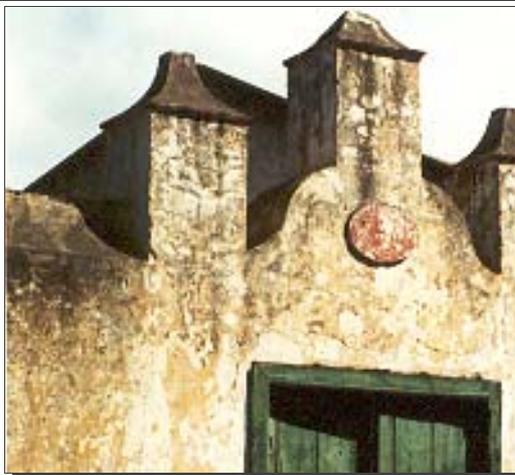
DENOMINACIÓN
CASA DE ANTONIO HERNÁNDEZ GONZÁLEZ
DOMICILIO
El Pinito,4

ELEMENTO	MATERIALES	ESTADO	RIESGO	CAT-DAÑOS	M-ACTUACIÓN
CIMIENOS:	PIEDRA				
SUSTENTANTE	PIEDRA				
SUSTENTADOS:	MADERA

ELEMENTO	MATERIALES	ESTADO	RIESGO	CAT-DAÑOS	M-ACTUACIÓN
ANEXO:					
CARPINTERÍA:		BUENO	BAJO	SUAVE	MANTENIMIENTO
CUBIERTA:		BUENO	BAJO	SUAVE	MANTENIMIENTO
FACHADA:		BUENO	BAJO	SUAVE	MANTENIMIENTO
ORNATO:					
PORTADA:		BUENO	BAJO	SUAVE	MANTENIMIENTO

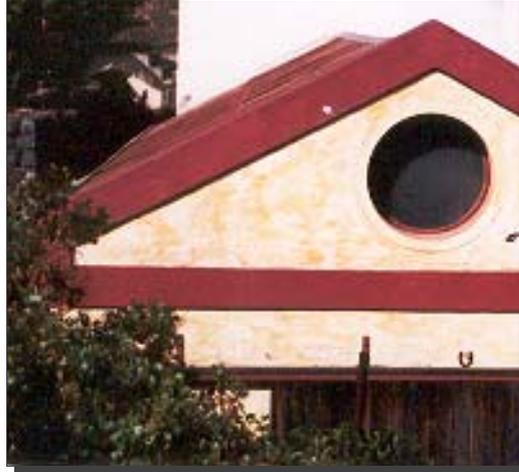
DENOMINACIÓN
CASA DE FRANCISCO CODESIDO ASCANIO
DOMICILIO
C/ Cisterna, 9

ELEMENTO	MATERIALES	ESTADO	RIESGO	CAT-DAÑOS	M-ACTUACIÓN
ANEXO:					
CARPINTERÍA:	MADERA	BUENO	BAJO	SUAVE	MANTENIMIENTO
CUBIERTA:	TEJA	BUENO	BAJO	SUAVE	MANTENIMIENTO
FACHADA:	ENLUCIDO	BUENO	BAJO	SUAVE	MANTENIMIENTO
ORNATO:					
PORTADA:

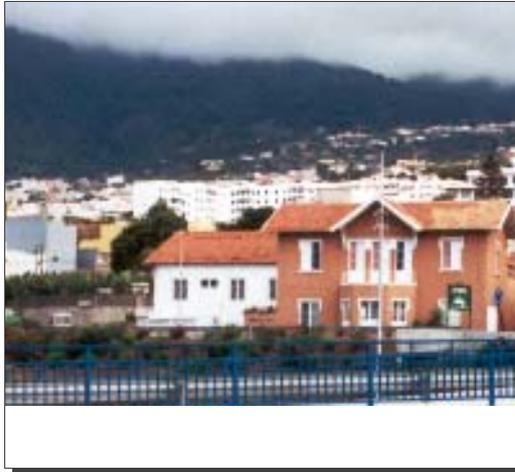
Edificio de estilo ecléctico construido a comienzos del siglo XX a partir de las delineaciones hechas en el empalme de la carretera Santa Cruz de Tenerife-Buenavista con La Orotava (El Ramal). Dicha circunstancia dio lugar a un nuevo núcleo de población que con el transcurrir del siglo se convirtió en un barrio más de La Vil

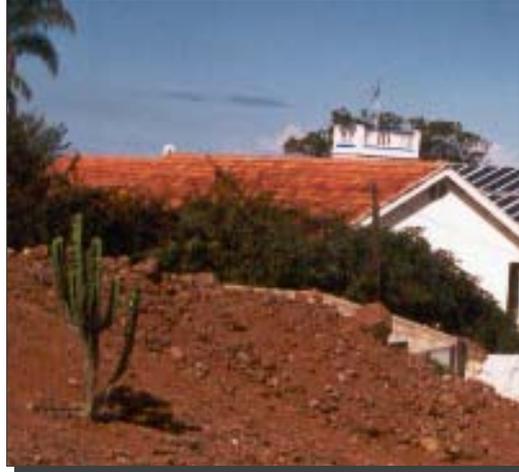
DENOMINACIÓN
PIECH FERDINANO (HACIENDA EL DRAGO)
DOMICILIO
Urb. San Bartolomé, 13

ELEMENTO	MATERIALES	ESTADO	RIESGO	CAT-DAÑOS	M-ACTUACIÓN
ANEXO:					
CARPINTERÍA:	MADERA	BUENO	ALTO	SUAVE	MANTENIMIENTO
CUBIERTA:	TEJA	BUENO	BAJO	SUAVE	MANTENIMIENTO
FACHADA:	ENLUCIDO	BUENO	BAJO	SUAVE	MANTENIMIENTO
ORNATO:					
PORTADA:

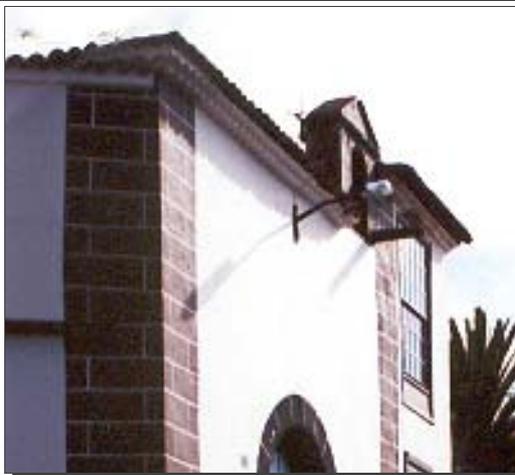
DENOMINACIÓN
ERMITA Y HACIENDA DE SAN BARTOLOMÉ APÓSTOL
DOMICILIO
Camino del Durazno, 13 y 15, esquina Camino de San Bartolomé

ELEMENTO	MATERIALES	ESTADO	RIESGO	CAT-DAÑOS	M-ACTUACIÓN
CIMIENTOS:	PIEDRA	BUENO	BAJO	SUAVE	MANTENIMIENTO
SUSTENTANTE	PIEDRA	BUENO	BAJO	SUAVE	MANTENIMIENTO
SUSTENTADOS:	MADERA	BUENO	BAJO	SUAVE	MANTENIMIENTO

ELEMENTO	MATERIALES	ESTADO	RIESGO	CAT-DAÑOS	M-ACTUACIÓN
ANEXO:					
CARPINTERÍA:	MADERA	BUENO	BAJO	SUAVE	MANTENIMIENTO
CUBIERTA:	TEJA	BUENO	BAJO	SUAVE	MANTENIMIENTO
FACHADA:	ENLUCIDO	BUENO	BAJO	SUAVE	MANTENIMIENTO
ORNATO:					
PORTADA:	PIEDRA	BUENO	BAJO	SUAVE	MANTENIMIENTO

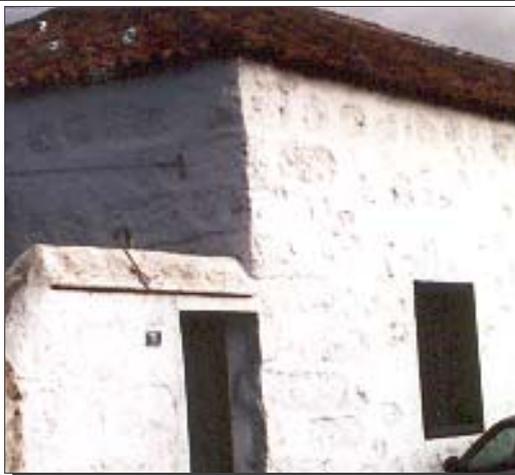
DENOMINACIÓN
CASA RURAL Y ALMACÉN
DOMICILIO
Camino del Durazno, 19 esquina El Ciprés

ELEMENTO	MATERIALES	ESTADO	RIESGO	CAT-DAÑOS	M-ACTUACIÓN
ANEXO:					
CARPINTERÍA:	MADERA	BUENO	BAJO	SUAVE	MANTENIMIENTO
CUBIERTA:	TEJA	BUENO	BAJO	SUAVE	MANTENIMIENTO
FACHADA:	ENLUCIDO	REGULA	MEDIO	MEDIO	INTERVENCIÓN
ORNATO:					
PORTADA:

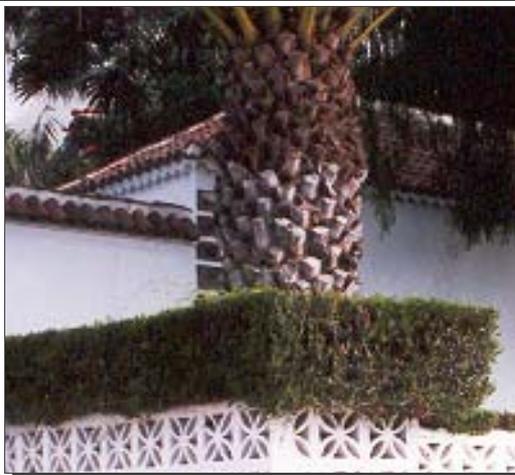
DENOMINACIÓN	
OBISPADO DE TENERIFE (ERMITA DE SAN JOSÉ)	
DOMICILIO	
Camino del Durazno, 27

ELEMENTO	MATERIALES	ESTADO	RIESGO	CAT-DAÑOS	M-ACTUACIÓN
ANEXO:					
CARPINTERÍA:					
CUBIERTA:					
FACHADA:					
ORNATO:					
PORTADA:		BUENO	BAJO	SUAVE	MANTENIMIENTO

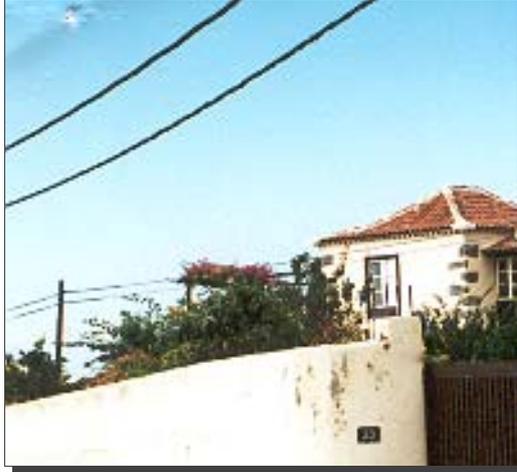
Protegida por una tapia que circunda la propiedad se encuentra esta casa de dos plantas que en sus orígenes fue un complejo agropecuario dedicado a las labores del campo, hoy se ha convertido en una residencia muy bien equipada que simula la tipología del chalet.

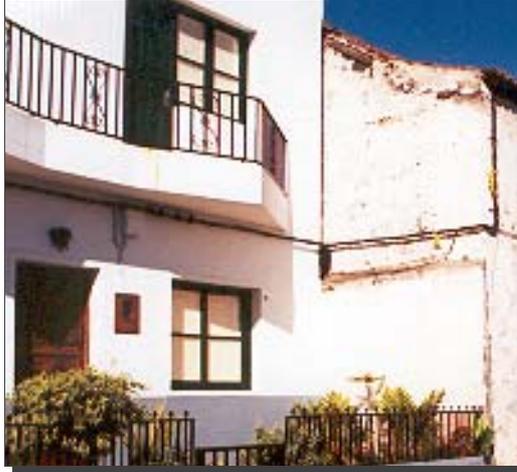
Esta es una vivienda de tipología popular, de dos plantas, cuya edificación se remonta al siglo XVIII.

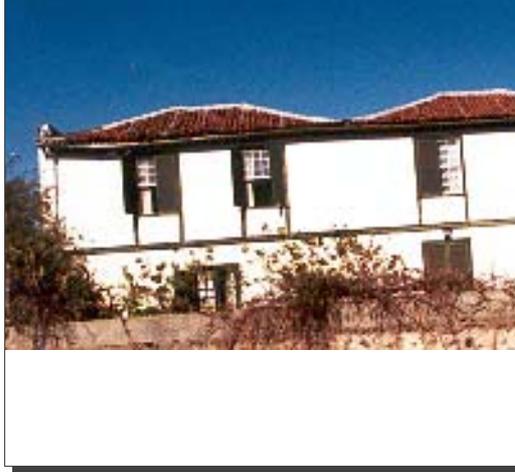
Edificio de uso residencial doméstico construido a comienzos del siglo XX bajo los dictados del estilo ecléctico por una hacendada familiar de La Orotava que la poseía como segunda estancia.

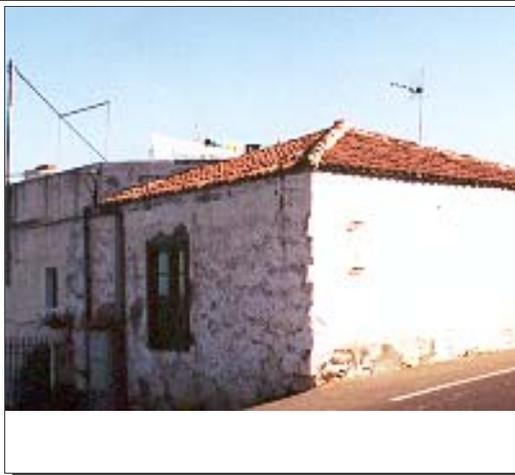
Histórica hacienda de La Orotava que existe como explotación agrícola desde el origen de esta población. La hacienda se comporta como el núcleo central de un gran complejo que tiene en la portada de entrada la inevitable tapia, el signo de identidad arquitectónica más visible.

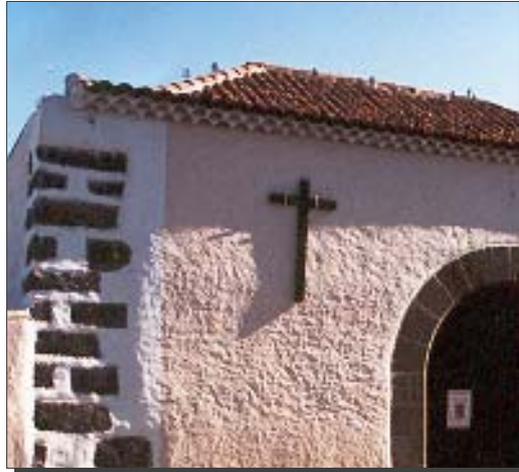
Esta ermita existe como tal desde finales del siglo XVI pues formó parte del Mayorazgo fundado por Miguel de Franchy y Fonte y Elvira de Alfaro. El edificio que nos ha llegado es producto de importante reformas acontecidas en el siglo XVIII, las cuales le dieron el formato tipológico al uso de este modelo de inmuebles religiosos.

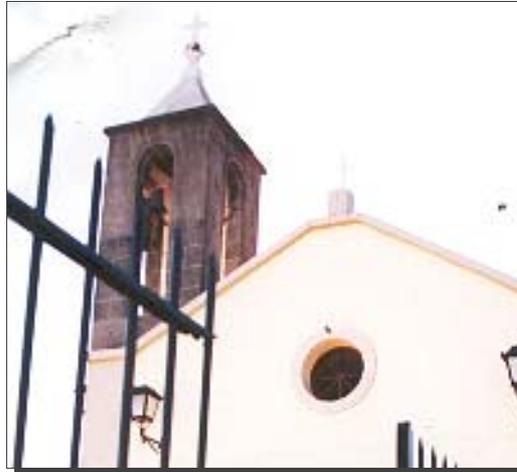
Esta es una edificación del siglo XVII. Mandada a construir por el Capitán Miguel de Franchy, fue ampliado posteriormente por su hijo Tomás de Franchy Alfaro.

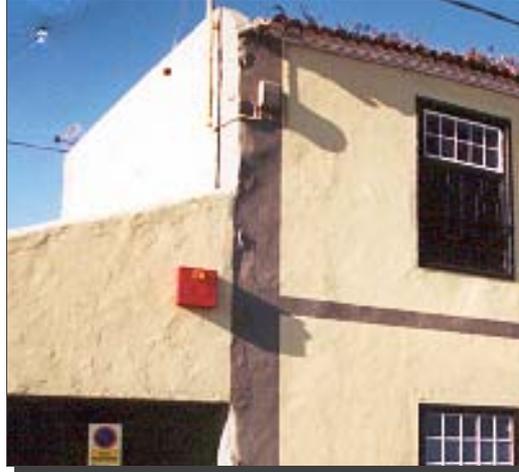
Desconocemos a ciencia cierta cuál es el origen de la denominación que en la actualidad consta en piezas de cerámica en la fachada de este inmueble; pero a pesar de ello la casa en sí constituye un interesantísimo ejemplo de arquitectura vernácula edificado bajo los estilemas del mudejarismo en pleno siglo XVIII.

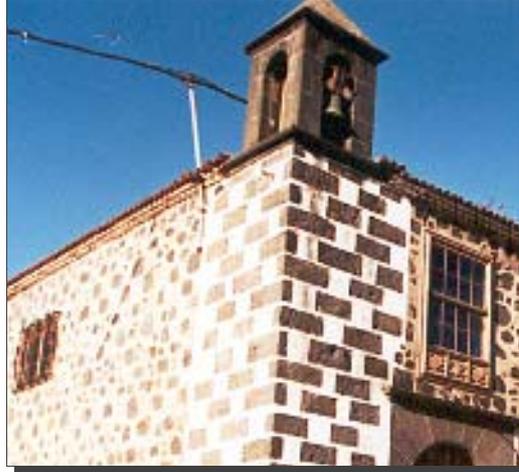
El Capitán Sebastián Montañés, esposo de Graciela Chaves del Castillo, mandó a construir esta gran mansión con ermita, fue en 1748 cuando se concluyó la obra de esta gran edificación, siendo propietario de ella Francisco Gabriel Montañés del Castillo y Machado.

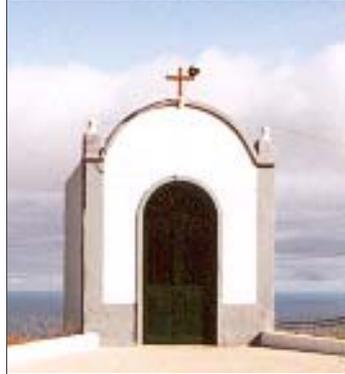
En este punto se encuentran dos emplazamientos similares dedicados a exponer las típicas cruces que desde tiempos ancestrales existen en las salidas de los pueblos para dar suerte al caminante. Esta a su vez se ha transformado con el devenir de los tiempos en una especie de calvario con una pequeña edificación que caracteriza esta tipología de inmueble religioso.

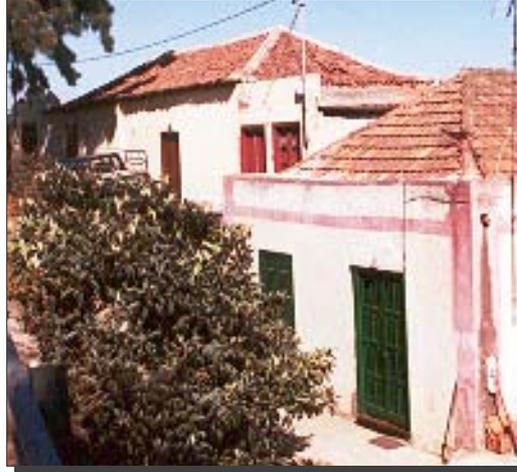
Este es uno de los complejos agrícolas más completos de cuantos existen en La Orotava, pues se dedican a la explotación de la vid, cosechando vinos y aguardientes, lo que les obligó en su tiempo a construir las dependencias necesarias y la maquinaria al uso (lagar-bodega) junto al hogar.

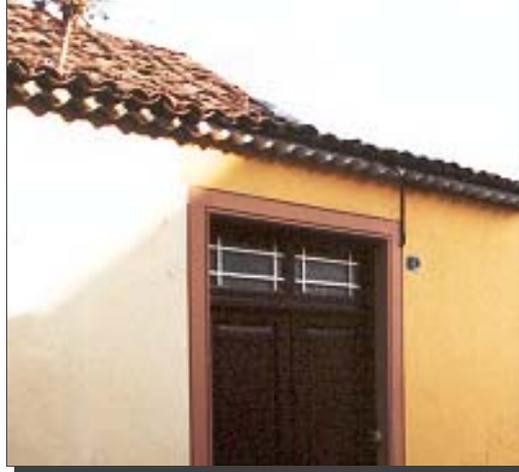
Aquí existió una antigua vivienda levantada al menos en el siglo XVIII que a comienzos del siglo XX perdió toda su esencia mudéjarista para ser tratada como un producto ecléctico en la transformación de huecos y la sustitución de carpinterías en sus vanos. Dichos cambios fueron protagonizados por Abraham Morales Delgado en el año 1917.

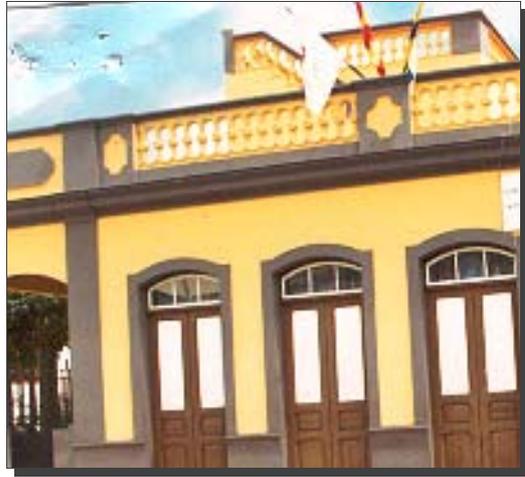
Inmueble de estilo ecléctico construido durante el primer cuarto del siglo XX como vivienda particular que en el devenir de los tiempos ha acabado siendo el local social de la Asociación de Vecinos de este rincón de La Orotava.

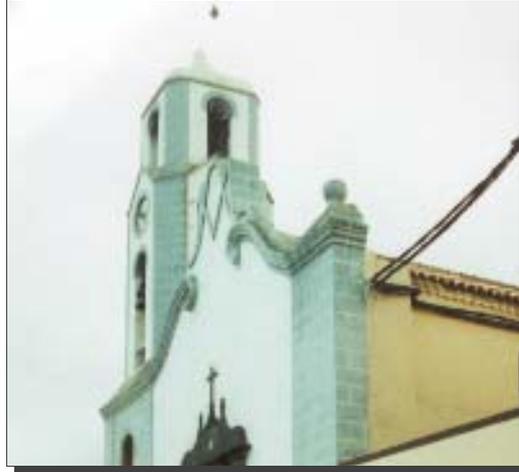
Esta es una edificación que data de 1663, obra del licenciado Jerónimo de León.

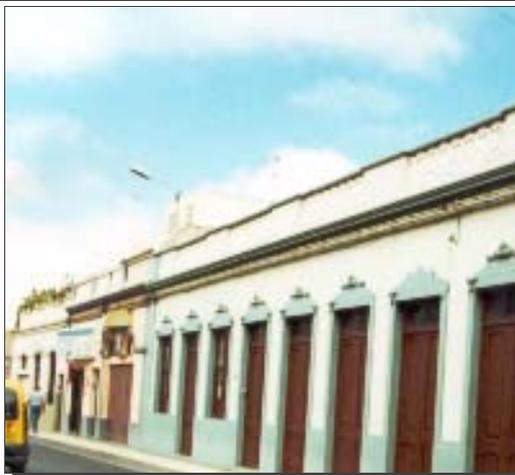
Inmueble de estilo ecléctico edificado a comienzos del siglo XX sobre un solar apaisado que le permite concebir una fachada apaisada en la que no solo se localiza la vivienda particular de los dueños, sino también un negocio.

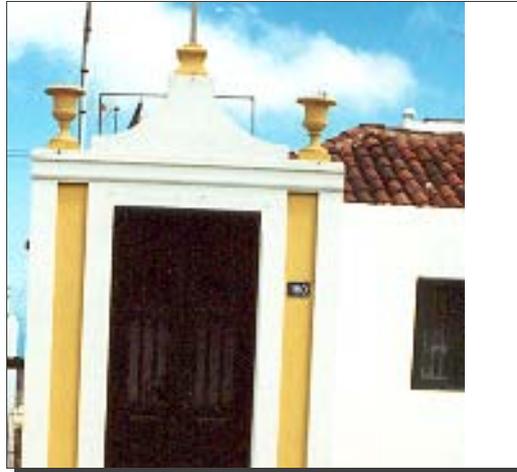
Elemento de carácter religioso que alberga una cruz de madera formando el tradicional clavario que se instala en las afueras de una población o en los comienzos de los caminos vecinales con la intención de bendecir y proteger al vecino que emprendía el itinerario.

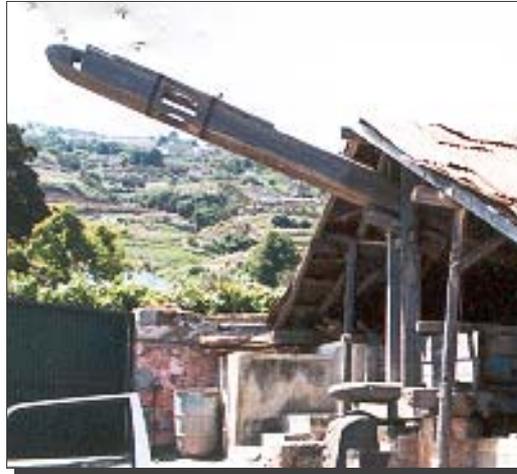
Vivienda rural reconstruida a finales del siglo XIX sobre los restos de una edificación más antigua que posee como detalle de alto valor etnográfico un lagar.

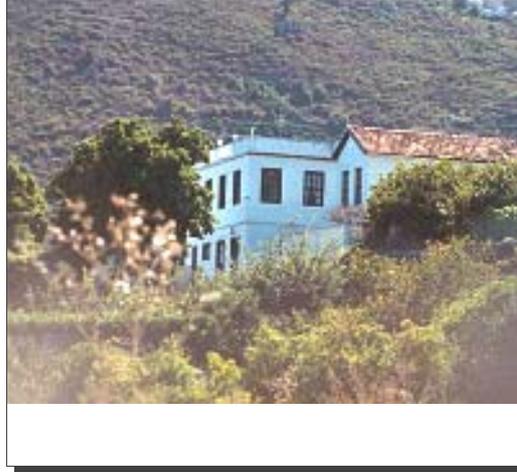
En medio de su finca se encuentra esta edificación que actúa como hacienda, vivienda del propietario, levantada a comienzos del siglo XX bajo los dictados de un refinado estilo ecléctico cuya influencia de la arquitectura cottage de procedencia británica es más que notables.

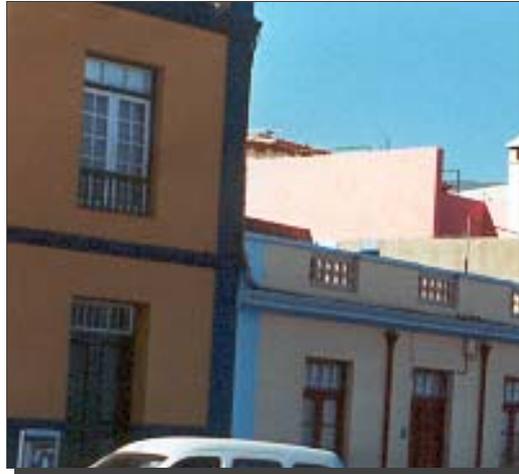
EO: 54

DENOMINACIÓN
NICANORA HERNÁNDEZ RODRÍGUEZ (CONJUNTO DE CASAS)
DOMICILIO
Carretera General de Las Cañadas, 16,18,20,22,24

ELEMENTO	MATERIALES	ESTADO	RIESGO	CAT-DAÑOS	M-ACTUACIÓN
ANEXO:					
CARPINTERÍA:	MADERA	BUENO	BAJO	SUAVE	MANTENIMIENTO
CUBIERTA:	HORMIGÓN	BUENO	BAJO	SUAVE	MANTENIMIENTO
FACHADA:	ENLUCIDO	BUENO	BAJO	SUAVE	MANTENIMIENTO
ORNATO:					
PORTADA:

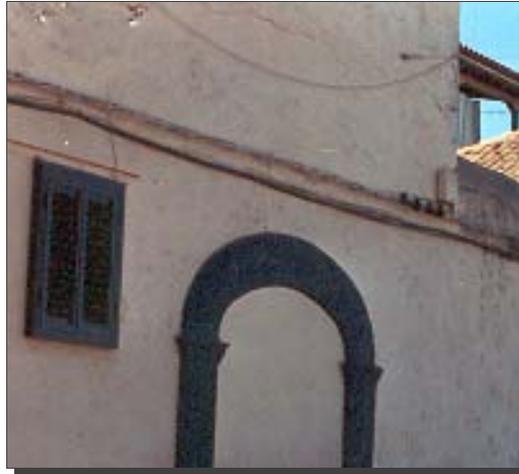
EO: 55

DENOMINACIÓN
MARÍA JOSÉ GARCÍA LUIS (HACIENDA RURAL)
DOMICILIO
Camino Polo, 106 esquina Obispo

ELEMENTO	MATERIALES	ESTADO	RIESGO	CAT-DAÑOS	M-ACTUACIÓN
ANEXO:					
CARPINTERÍA:	MADERA	BUENO	BAJO	SUAVE	MANTENIMIENTO
CUBIERTA:	TEJA	BUENO	BAJO	SUAVE	MANTENIMIENTO
FACHADA:	ENLUCIDO	BUENO	BAJO	SUAVE	MANTENIMIENTO
ORNATO:	PIEDRA	BUENO	BAJO	SUAVE	MANTENIMIENTO
PORTADA:

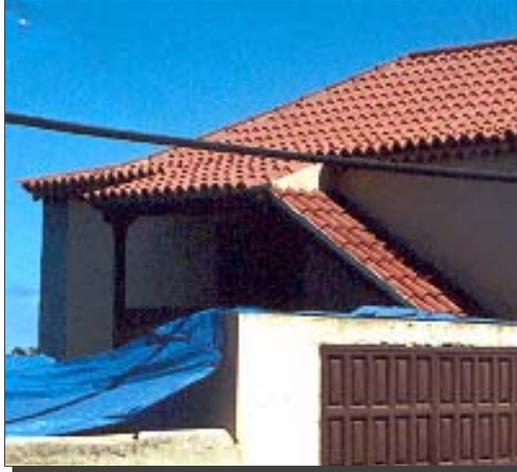
Hacienda rural típica de los medianeros del Valle de La Orotava, su datación se aproxima al siglo XVIII como se desprende del estudio de su estructura.

ELEMENTO	MATERIALES	ESTADO	RIESGO	CAT-DAÑOS	M-ACTUACIÓN
ANEXO:					
CARPINTERÍA:	MADERA	BUENO	BAJO	SUAVE	MANTENIMIENTO
CUBIERTA:	TEJA	REGULA	MEDIO	MEDIO	INTERVENCIÓN
FACHADA:	ENLUCIDO	BUENO	BAJO	SUAVE	MANTENIMIENTO
ORNATO:					
PORTADA:

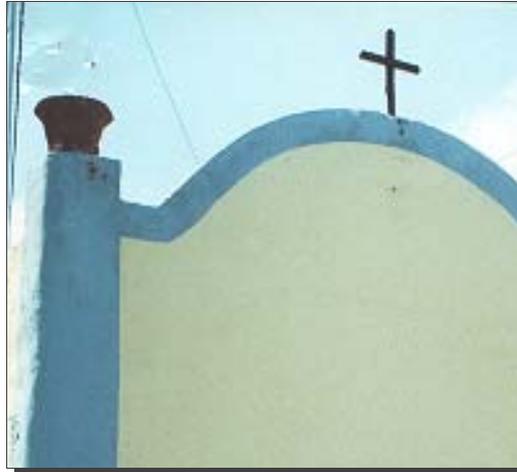
EO: 57

DENOMINACIÓN
OBISPADO DE TENERIFE (CRUZ DE LA FLORIDA ALTA)
DOMICILIO
Camino La Florida Alta, 1

ELEMENTO	MATERIALES	ESTADO	RIESGO	CAT-DAÑOS	M-ACTUACIÓN
CIMIENTOS:	PIEDRA	BUENO	BAJO	SUAVE	MANTENIMIENTO
SUSTENTANTE	PIEDRA	BUENO	BAJO	SUAVE	MANTENIMIENTO
SUSTENTADOS:	HORMIGÓN	BUENO	BAJO	SUAVE	MANTENIMIENTO

ELEMENTO	MATERIALES	ESTADO	RIESGO	CAT-DAÑOS	M-ACTUACIÓN
ANEXO:					
CARPINTERÍA:	MADERA	BUENO	BAJO	SUAVE	MANTENIMIENTO
CUBIERTA:	HORMIGÓN	BUENO	BAJO	SUAVE	MANTENIMIENTO
FACHADA:	ENLUCIDO	BUENO	BAJO	SUAVE	MANTENIMIENTO
ORNATO:					
PORTADA:

ELEMENTO	MATERIALES	ESTADO	RIESGO	CAT-DAÑOS	M-ACTUACIÓN
ORNATO:					
PARAMENTO:	ENLUCIDO	BUENO	BAJO	SUAVE	MANTENIMIENTO
PATIO:					
PAVIMENTO:	CERÁMICA	BUENO	BAJO	SUAVE	MANTENIMIENTO
TECHO:	ENLUCIDO	BUENO	BAJO	SUAVE	MANTENIMIENTO

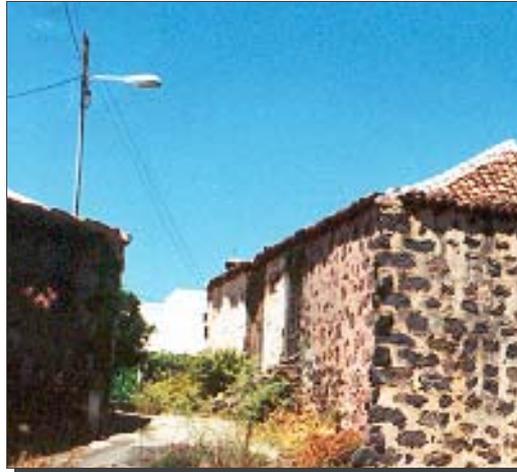
ELEMENTO	MATERIALES	ESTADO	RIESGO	CAT-DAÑOS	M-ACTUACIÓN
CIMIENTOS:	PIEDRA	BUENO	BAJO	SUAVE	MANTENIMIENTO
SUSTENTANTE	PIEDRA	REGULA	MEDIO	MEDIO	INTERVENCIÓN
SUSTENTADOS:	MADERA	REGULA	MEDIO	MEDIO	INTERVENCIÓN

ELEMENTO	MATERIALES	ESTADO	RIESGO	CAT-DAÑOS	M-ACTUACIÓN
ANEXO:					
CARPINTERÍA:	MADERA	MALO	MEDIO	SEVERO	INTERVENCIÓN
CUBIERTA:	TEJA	MALO	ALTO	SEVERO	INTERVENCIÓN
FACHADA:	ENLUCIDO	MALO	ALTO	SEVERO	INTERVENCIÓN
ORNATO:					
PORTADA:

ELEMENTO	MATERIALES	ESTADO	RIESGO	CAT-DAÑOS	M-ACTUACIÓN
ORNATO:					
PARAMENTO:	ENLUCIDO	MALO	ALTO	SEVERO	INTERVENCIÓN
PATIO:					
PAVIMENTO:					
TECHO:	MADERA	MALO	ALTO	SEVERO	INTERVENCIÓN

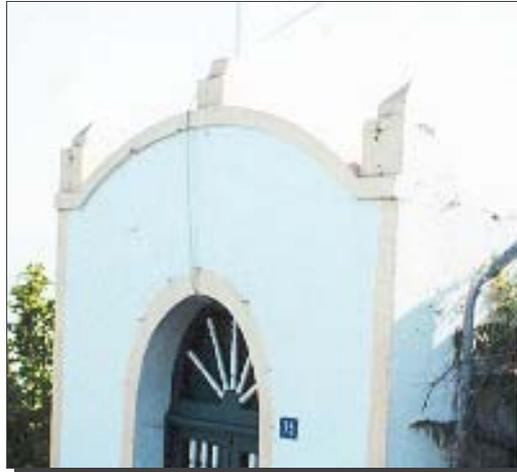
EO: 59

DENOMINACIÓN
OBISPADO DE TENERIFE (CRUZ CAMINO DEL SAUCE)
DOMICILIO
Camino del Sauce, 82

ELEMENTO	MATERIALES	ESTADO	RIESGO	CAT-DAÑOS	M-ACTUACIÓN
CIMIENTOS:	PIEDRA	BUENO	BAJO	SUAVE	MANTENIMIENTO
SUSTENTANTE	PIEDRA	BUENO	BAJO	SUAVE	MANTENIMIENTO
SUSTENTADOS:	MADERA	BUENO	BAJO	SUAVE	MANTENIMIENTO

ELEMENTO	MATERIALES	ESTADO	RIESGO	CAT-DAÑOS	M-ACTUACIÓN
ANEXO:					
CARPINTERÍA:	MADERA	REGULA	MEDIO	MEDIO	INTERVENCIÓN
CUBIERTA:	TEJA	REGULA	MEDIO	MEDIO	INTERVENCIÓN
FACHADA:	ENLUCIDO	REGULA	MEDIO	MEDIO	INTERVENCIÓN
ORNATO:					
PORTADA:

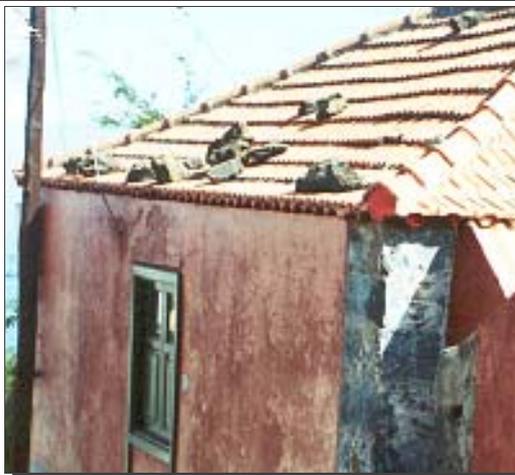
DENOMINACIÓN	
CASAS DE LABRANZA	
DOMICILIO	
San Lorenzo Mártir , 9

ELEMENTO	MATERIALES	ESTADO	RIESGO	CAT-DAÑOS	M-ACTUACIÓN
ANEXO:					
CARPINTERÍA:	MADERA	REGULA	ALTO	SEVERO	INTERVENCIÓN
CUBIERTA:	TEJA	REGULA	ALTO	SEVERO	INTERVENCIÓN
FACHADA:	ENLUCIDO	REGULA	ALTO	SEVERO	INTERVENCIÓN
ORNATO:	PIEDRA	BUENO	BAJO	SUAVE	MANTENIMIENTO
PORTADA:

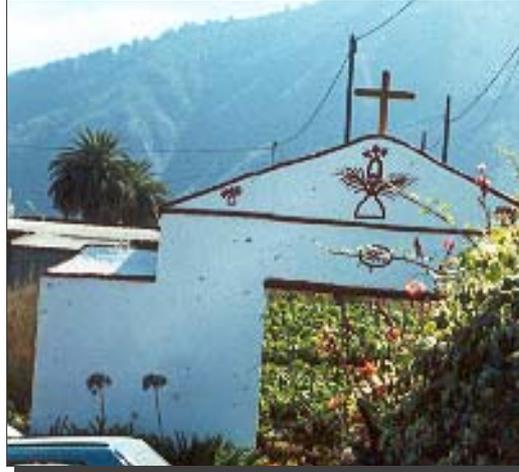
A consecuencia del deterioro de los límites primitivos de la finca esta tapia, cuyo aspecto y formato es el característico de la tipología, ha quedado aislada y ha perdido su función original y queda en la actualidad como testimonio. En el triángulo que actúa como frontón consta la fecha 1816, supuestamente el año de su construcción.

ELEMENTO	MATERIALES	ESTADO	RIESGO	CAT-DAÑOS	M-ACTUACIÓN
CIMENTOS:	PIEDRA	BUENO	BAJO	SUAVE	MANTENIMIENTO
SUSTENTANTE	PIEDRA	BUENO	BAJO	SUAVE	MANTENIMIENTO
SUSTENTADOS:

ELEMENTO	MATERIALES	ESTADO	RIESGO	CAT-DAÑOS	M-ACTUACIÓN
ANEXO:					
CARPINTERÍA:					
CUBIERTA:					
FACHADA:	ENLUCIDO	REGULA	MEDIO	MEDIO	INTERVENCIÓN
ORNATO:					
PORTADA:

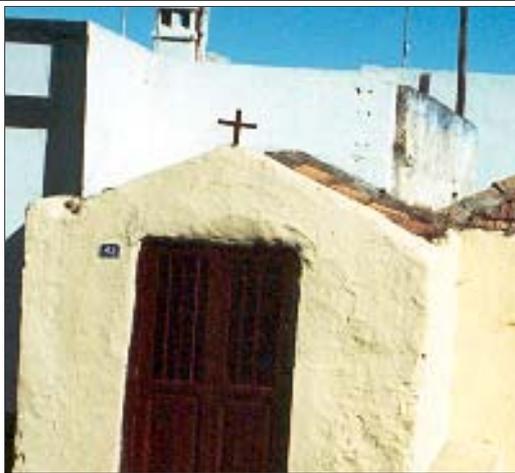
Pieza de carácter etnográfico que presenta el esquema arquetípico en su cubierta a tejas , su acceso con arco de medio punto, su baja volumetría.....

ELEMENTO	MATERIALES	ESTADO	RIESGO	CAT-DAÑOS	M-ACTUACIÓN
CIMIENTOS:	PIEDRA	BUENO	BAJO	SUAVE	MANTENIMIENTO
SUSTENTANTE	PIEDRA	BUENO	BAJO	SUAVE	MANTENIMIENTO
SUSTENTADOS:	HORMIGÓN	BUENO	BAJO	SUAVE	MANTENIMIENTO

ELEMENTO	MATERIALES	ESTADO	RIESGO	CAT-DAÑOS	M-ACTUACIÓN
ANEXO:					
CARPINTERÍA:	MADERA	REGULA	MEDIO	MEDIO	MANTENIMIENTO/C
CUBIERTA:	TEJA	REGULA	MEDIO	MEDIO	INTERVENCIÓN
FACHADA:	ENLUCIDO	REGULA	MEDIO	MEDIO	INTERVENCIÓN
ORNATO:	MADERA	REGULA	MEDIO	MEDIO	INTERVENCIÓN
PORTADA:

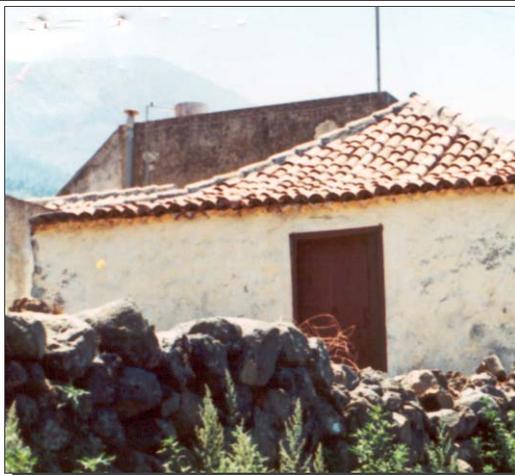
DENOMINACIÓN	
CASA ANÓNIMA	
DOMICILIO	
Maestre Juan, s/n

ELEMENTO	MATERIALES	ESTADO	RIESGO	CAT-DAÑOS	M-ACTUACIÓN
ANEXO:					
CARPINTERÍA:	MADERA	BUENO	BAJO	SUAVE	MANTENIMIENTO
CUBIERTA:	TEJA	BUENO	BAJO	SUAVE	MANTENIMIENTO
FACHADA:	ENLUCIDO	REGULA	MEDIO	MEDIO	INTERVENCIÓN
ORNATO:					
PORTADA:

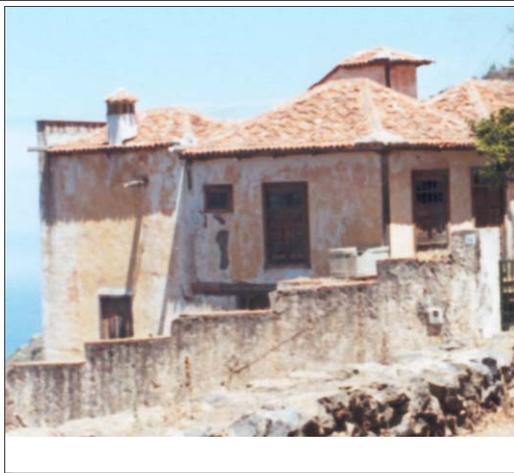
EO: 64

DENOMINACIÓN
CASA ANÓNIMA
DOMICILIO
Juan Mestre, 16

ELEMENTO	MATERIALES	ESTADO	RIESGO	CAT-DAÑOS	M-ACTUACIÓN
ANEXO:					
CARPINTERÍA:	MADERA	BUENO	BAJO	SUAVE	MANTENIMIENTO
CUBIERTA:	TEJA	BUENO	BAJO	SUAVE	MANTENIMIENTO
FACHADA:	ENLUCIDO	BUENO	BAJO	SUAVE	MANTENIMIENTO
ORNATO:					
PORTADA:	PIEDRA	BUENO	BAJO	SUAVE	MANTENIMIENTO

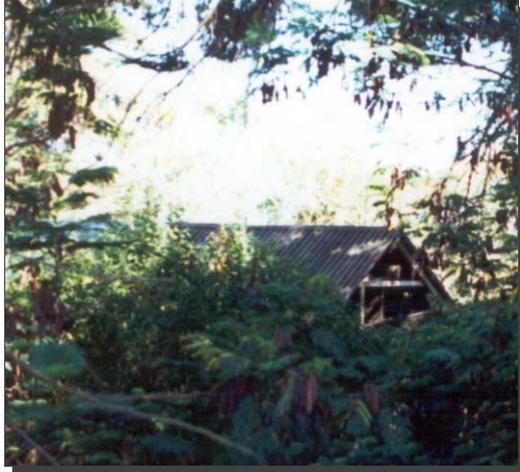
Inmueble de carácter etnográfico dedicado a la producción de vino, situado en el interior de una finca destinada principalmente a cultivo de la vid.

ELEMENTO	MATERIALES	ESTADO	RIESGO	CAT-DAÑOS	M-ACTUACIÓN
CIMIENTOS:	PIEDRA	BUENO	BAJO	SUAVE	MANTENIMIENTO
SUSTENTANTE	MADERA	BUENO	BAJO	SUAVE	MANTENIMIENTO
SUSTENTADOS:	MADERA	BUENO	BAJO	SUAVE	MANTENIMIENTO

ELEMENTO	MATERIALES	ESTADO	RIESGO	CAT-DAÑOS	M-ACTUACIÓN
ANEXO:					
CARPINTERÍA:	MADERA	BUENO	BAJO	SUAVE	MANTENIMIENTO
CUBIERTA:		MALO	ALTO	SEVERO	INTERVENCIÓN
FACHADA:					
ORNATO:					
PORTADA:

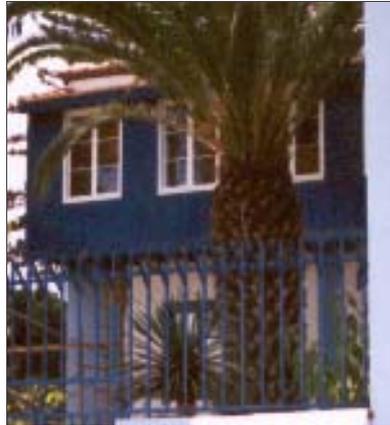
EO: 66

DENOMINACIÓN	
COOPERATIVA DE ENSEÑANZA PADRES (COLEGIO CASA AZUL. CASA BOUYLS)	
DOMICILIO	
CM Casa Azul,1	
SECTOR	La Vera
COORDENADAS U.T.M.:	0
SITUACIÓN ADMINISTRATIVA:	
B.I.C.: <input type="checkbox"/>	EXPEDIENTE INCOADO: <input type="checkbox"/>
REFERENCIA CATASTRAL:	8119901 CS4482S 0001 GP
<hr/>	
DATOS HISTÓRICOS	
Inmueble de estilo ecléctico en su variable cottage que fue diseñado y construido pro el ingeniero inglés Mrs. Bouyls al finalizar el siglo XIX.	
DATOS ARQUITECTÓNICOS	
A pesar de las muchas reformas que se han aplicado a esta original vivienda, a fin de transformarla en una institución educativa, se conserva en su integridad exterior la casa y jardines primitivos.

ELEMENTO	MATERIALES	ESTADO	RIESGO	CAT-DAÑOS	M-ACTUACIÓN
ANEXO:					
CARPINTERÍA:	MADERA	BUENO	BAJO	SUAVE	MANTENIMIENTO
CUBIERTA:	TEJA	BUENO	BAJO	SUAVE	MANTENIMIENTO
FACHADA:	ENLUCIDO	BUENO	BAJO	SUAVE	MANTENIMIENTO
ORNATO:	MADERA	BUENO	BAJO	SUAVE	MANTENIMIENTO
PORTADA:

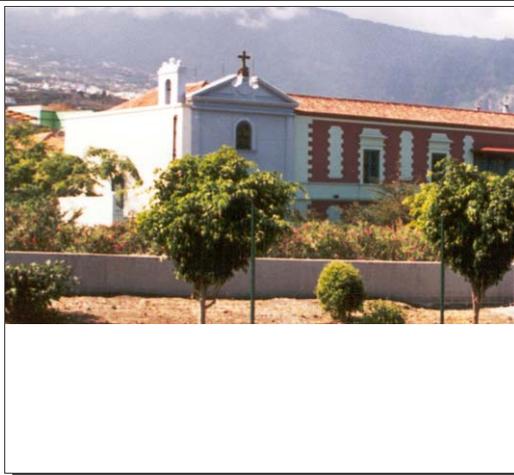
EO: 68

DENOMINACIÓN
GESTIÓN URBANÍSTICA DE S/C TENERIFE (HACIENDA Y ERMITA DE SAN JERÓNIMO)
DOMICILIO
CL Polígono San Jerónimo, 3

ELEMENTO	MATERIALES	ESTADO	RIESGO	CAT-DAÑOS	M-ACTUACIÓN
ANEXO:	BALCÓN	BUENO	BAJO	SUAVE	MANTENIMIENTO
CARPINTERÍA:	MADERA	BUENO	BAJO	SUAVE	MANTENIMIENTO
CUBIERTA:	TEJA	BUENO	BAJO	SUAVE	MANTENIMIENTO
FACHADA:	ENLUCIDO	BUENO	MEDIO	SUAVE	MANTENIMIENTO
ORNATO:					
PORTADA:	MADERA	BUENO	BAJO	SUAVE	MANTENIMIENTO

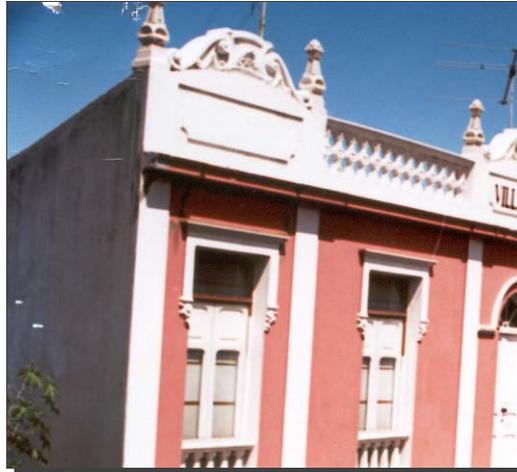
EO: 69

DENOMINACIÓN
ERNEST SORENDEN (VILLA CLARA)
DOMICILIO
CR Enlace El Ramal, 15

ELEMENTO	MATERIALES	ESTADO	RIESGO	CAT-DAÑOS	M-ACTUACIÓN
ANEXO:	BALCÓN	BUENO	BAJO	SUAVE	MANTENIMIENTO
CARPINTERÍA:	MADERA DECOR	BUENO	BAJO	SUAVE	MANTENIMIENTO
CUBIERTA:	HORMIGÓN	BUENO	BAJO	SUAVE	MANTENIMIENTO
FACHADA:	HORMIGÓN	BUENO	BAJO	SUAVE	MANTENIMIENTO
ORNATO:	YESO	BUENO	BAJO	SUAVE	MANTENIMIENTO
PORTADA:	MADERA	BUENO	BAJO	SUAVE	MANTENIMIENTO

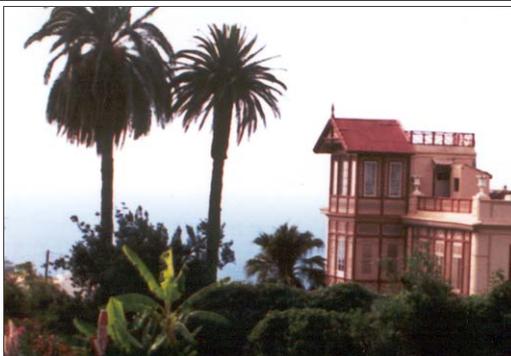
Edificio unifamiliar mandado a construir por Urbaldo Pimienta a comienzos del siglo XX siguiendo los pasos de la arquitectura ecléctica en su variante cottage, como evidencia de la influencia de la colonia británica en el norte de la isla de Tenerife.

ELEMENTO	MATERIALES	ESTADO	RIESGO	CAT-DAÑOS	M-ACTUACIÓN
ANEXO:					
CARPINTERÍA:	MADERA	BUENO	BAJO	SUAVE	MANTENIMIENTO
CUBIERTA:	TEJA	BUENO	BAJO	SUAVE	MANTENIMIENTO
FACHADA:	MADERA	BUENO	BAJO	SUAVE	MANTENIMIENTO
ORNATO:					
PORTADA:

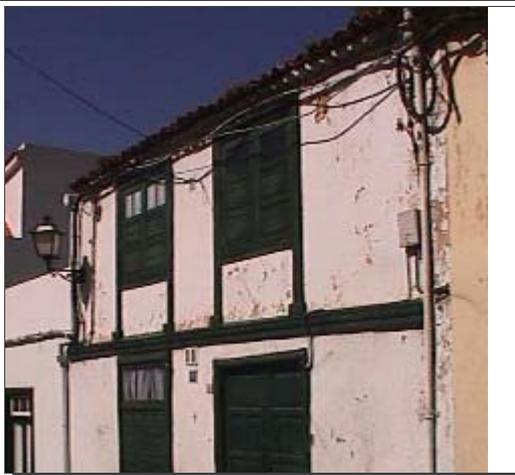
EO: 98

DENOMINACIÓN
CASA ANÓNIMA
DOMICILIO
C/ Peralito, 13

ELEMENTO	MATERIALES	ESTADO	RIESGO	CAT-DAÑOS	M-ACTUACIÓN
ANEXO:					
CARPINTERÍA:	MADERA	BUENO	BAJO	SUAVE	MANTENIMIENTO
CUBIERTA:	TEJA	REGULA	BAJO	SUAVE	MANTENIMIENTO
FACHADA:	ENLUCIDO	REGULA	BAJO	SUAVE	MANTENIMIENTO
ORNATO:					
PORTADA:

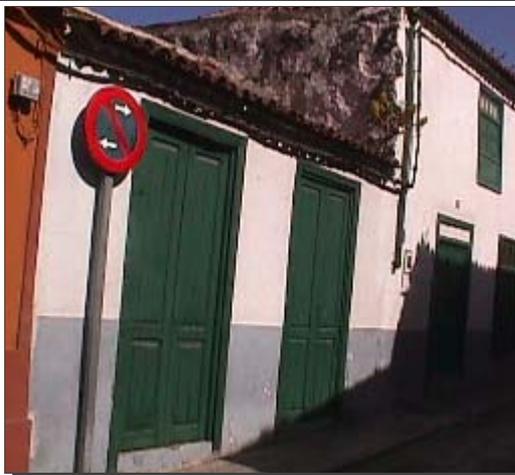
Vivienda unifamiliar de una sola planta que data aproximadamente de principios del siglo XX.

ELEMENTO	MATERIALES	ESTADO	RIESGO	CAT-DAÑOS	M-ACTUACIÓN
ANEXO:					
CARPINTERÍA:	MADERA	REGULA	BAJO	SUAVE	MANTENIMIENTO
CUBIERTA:	TEJA	REGULA	MEDIO	MEDIO	MANTENIMIENTO
FACHADA:	ENLUCIDO	REGULA	MEDIO	MEDIO	MANTENIMIENTO
ORNATO:					
PORTADA:

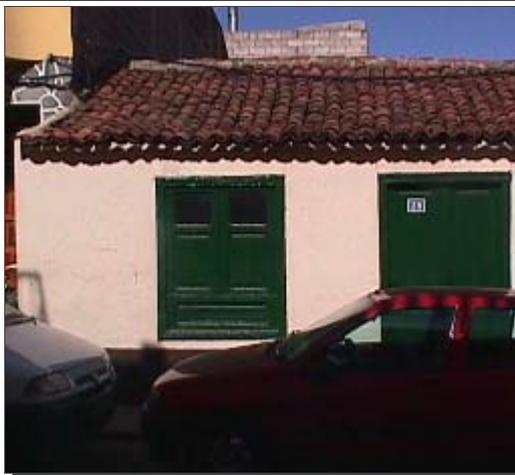
EO: 100

DENOMINACIÓN
CASA ANÓNIMA
DOMICILIO
C/ Peralito, 29

ELEMENTO	MATERIALES	ESTADO	RIESGO	CAT-DAÑOS	M-ACTUACIÓN
ANEXO:					
CARPINTERÍA:	MADERA	BUENO	BAJO	SUAVE	MANTENIMIENTO
CUBIERTA:	TEJA	BUENO	BAJO	SUAVE	MANTENIMIENTO
FACHADA:	ENLUCIDO	BUENO	BAJO	SUAVE	MANTENIMIENTO
ORNATO:					
PORTADA:

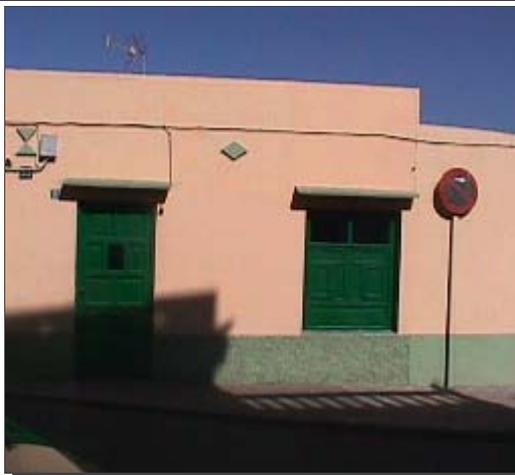
EO: 101

DENOMINACIÓN
CRUZ DEL CAMINO POLO
DOMICILIO
Camino Polo s/n

ELEMENTO	MATERIALES	ESTADO	RIESGO	CAT-DAÑOS	M-ACTUACIÓN
CIMIENTOS:	PIEDRA	BUENO	BAJO	SUAVE	MANTENIMIENTO
SUSTENTANTE	HORMIGÓN	BUENO	BAJO	SUAVE	MANTENIMIENTO
SUSTENTADOS:	HORMIGÓN	BUENO	BAJO	SUAVE	MANTENIMIENTO

ELEMENTO	MATERIALES	ESTADO	RIESGO	CAT-DAÑOS	M-ACTUACIÓN
ANEXO:					
CARPINTERÍA:	MADERA	REGULA	MEDIO	MEDIO	INTERVENCIÓN
CUBIERTA:	HORMIGÓN	BUENO	BAJO	SUAVE	MANTENIMIENTO
FACHADA:	ENLUCIDO	REGULA	MEDIO	MEDIO	INTERVENCIÓN
ORNATO:					
PORTADA:

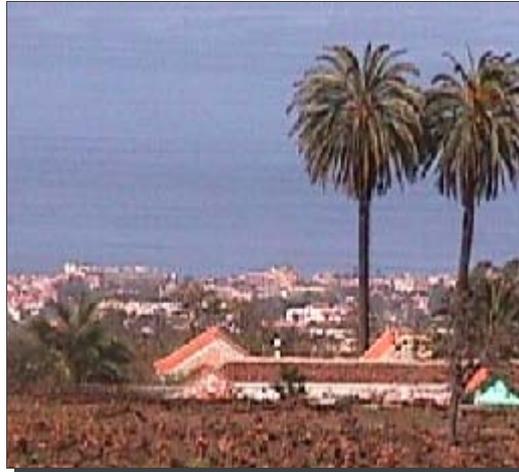
Conjunto de edificios cosntruidos a comienzos del siglo XX bajo los dictados del eclecticismo arquitectónico influido pro la construcción británica. Ello supone una aproximación a la variable cottage lo que explica la indirección pronunciada de las cubiertas o la proliferación de una decoración de marquetería aplicada a los bordes de los vanos.

ELEMENTO	MATERIALES	ESTADO	RIESGO	CAT-DAÑOS	M-ACTUACIÓN
ANEXO:					
CARPINTERÍA:	MADERA	BUENO	BAJO	SUAVE	MANTENIMIENTO
CUBIERTA:	TEJA	BUENO	BAJO	SUAVE	MANTENIMIENTO
FACHADA:	ENLUCIDO	BUENO	BAJO	SUAVE	MANTENIMIENTO
ORNATO:	MADERA	BUENO	BAJO	SUAVE	MANTENIMIENTO
PORTADA:

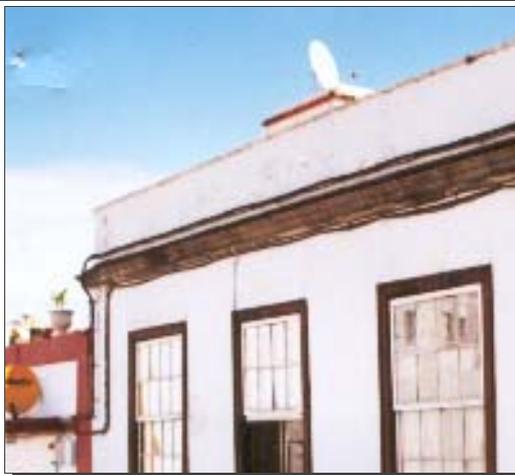
Esta es una edificación de finales del siglo XVIII de tipología tradicional.

ELEMENTO	MATERIALES	ESTADO	RIESGO	CAT-DAÑOS	M-ACTUACIÓN
ANEXO:					
CARPINTERÍA:	MADERA DECOR	BUENO	BAJO	SUAVE	MANTENIMIENTO
CUBIERTA:	TEJA	BUENO	BAJO	SUAVE	MANTENIMIENTO
FACHADA:	PIEDRA	BUENO	BAJO	SUAVE	MANTENIMIENTO
ORNATO:					
PORTADA:	MADERA	BUENO	BAJO	SUAVE	MANTENIMIENTO

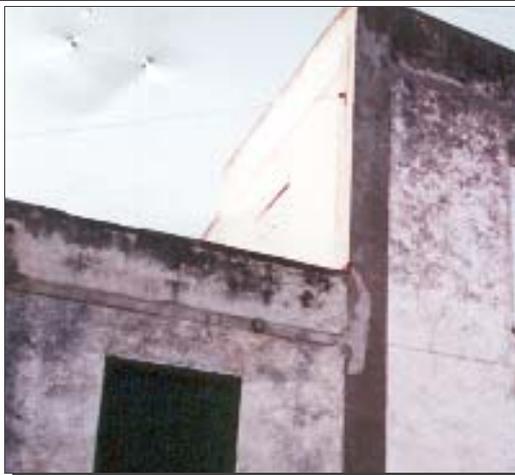
EO: 105

DENOMINACIÓN	
CASA ANÓNIMA	
DOMICILIO	
Los Montijos, 30	
SECTOR	Los Montijos
COORDENADAS U.T.M.:	0
SITUACIÓN ADMINISTRATIVA:	
B.I.C.: <input type="checkbox"/>	EXPEDIENTE INCOADO: <input type="checkbox"/>
REFERENCIA CATASTRAL:	
<hr/>	
DATOS HISTÓRICOS	
Edificación del siglo XIX que actúa como la hacienda de una gran finca dedicada casi exclusivamente a la explotación de la vid.	
DATOS ARQUITECTÓNICOS	
La casa central fue levantada bajo los dictados del eclecticismo decimonónico queriendo acoger no sólo la vivienda particular del propietario y de los medianeros, sino también dependencias anexas a su negocio. Así, la casa cuenta con la correspondiente bodega, situada en la misma planta baja de la casa principal; cuartos de aperos, gañanía, etc.

ELEMENTO	MATERIALES	ESTADO	RIESGO	CAT-DAÑOS	M-ACTUACIÓN
ANEXO:					
CARPINTERÍA:	MADERA	BUENO	BAJO	SUAVE	MANTENIMIENTO
CUBIERTA:	HORMIGÓN	BUENO	BAJO	SUAVE	MANTENIMIENTO
FACHADA:	ENLUCIDO	REGULA	BAJO	SUAVE	MANTENIMIENTO
ORNATO:					
PORTADA:

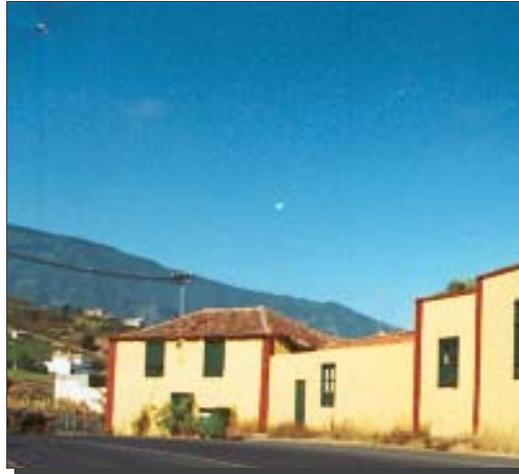
Complejo agropecuario explotado como finca agrícola desde la fundación de La Orotava, cuenta con una serie de edificaciones de carácter histórico que fueron levantadas a finales del siglo XVIII y en el transcurso del siglo XIX.

ELEMENTO	MATERIALES	ESTADO	RIESGO	CAT-DAÑOS	M-ACTUACIÓN
ANEXO:					
CARPINTERÍA:	MADERA	BUENO	BAJO	SUAVE	MANTENIMIENTO
CUBIERTA:	TEJA	BUENO	BAJO	SUAVE	MANTENIMIENTO
FACHADA:	ENLUCIDO	BUENO	BAJO	SUAVE	MANTENIMIENTO
ORNATO:				SUAVE	MANTENIMIENTO
PORTADA:				SUAVE	MANTENIMIENTO

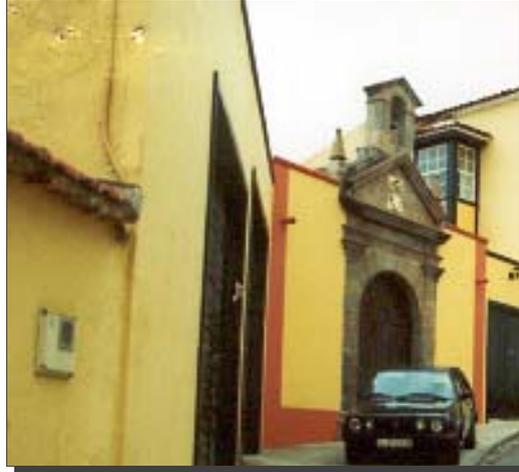
Ermita de uso privado, erigida en 1675 por el licenciado Luis Rizo. La fachada sobresale por su aspecto manierista conseguido gracias al trabajo que posee la cantería. La puerta de arco de medio punto se encuadra en medio de dos pilastras planas. En el frontispicio se encuadra el blasón distintivo de las amas de Lugo, Ponte Rizzo Grimaldi, Calderón y Llarena. Finalmente la fachada queda rematada por una espadaña. La vivienda ubicada al lado de la ermita es en la actualidad propiedad de la familia González de Chaves Jordar Martínón.

ELEMENTO	MATERIALES	ESTADO	RIESGO	CAT-DAÑOS	M-ACTUACIÓN
CIMIENTOS:	PIEDRA	BUENO	BAJO	SUAVE	MANTENIMIENTO
SUSTENTANTE	PIEDRA	BUENO	BAJO	SUAVE	MANTENIMIENTO
SUSTENTADOS:		BUENO	BAJO	SUAVE	MANTENIMIENTO

ELEMENTO	MATERIALES	ESTADO	RIESGO	CAT-DAÑOS	M-ACTUACIÓN
ANEXO:					
CARPINTERÍA:	MADERA	BUENO	BAJO	SUAVE	MANTENIMIENTO
CUBIERTA:	TEJA	BUENO	BAJO	SUAVE	MANTENIMIENTO
FACHADA:	ENLUCIDO	BUENO	BAJO	SUAVE	MANTENIMIENTO
ORNATO:					
PORTADA:	PIEDRA	BUENO	BAJO	SUAVE	MANTENIMIENTO

ELEMENTO	MATERIALES	ESTADO	RIESGO	CAT-DAÑOS	M-ACTUACIÓN
ORNATO:					
PARAMENTO:	ENLUCIDO	BUENO	BAJO	SUAVE	MANTENIMIENTO
PATIO:	PIEDRA	BUENO	BAJO	SUAVE	MANTENIMIENTO
PAVIMENTO:	MADERA	BUENO	BAJO	SUAVE	MANTENIMIENTO
TECHO:

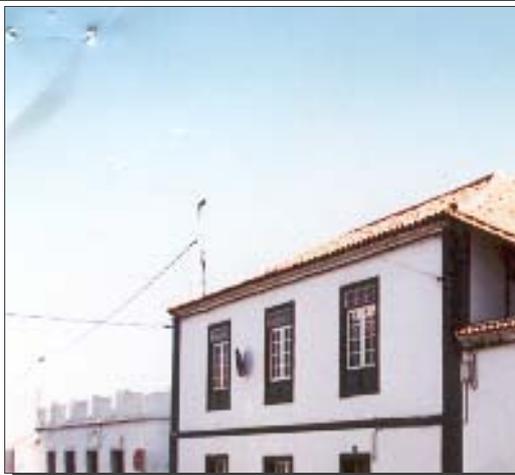
El histórico núcleo poblacional de La Luz cuenta con algunos ejemplos arquitectónicos de interés, en especial con esta vivienda de dos plantas construida con anterioridad al siglo XIX que a pesar de las muchas reformas que ha conocido mantiene buena parte de la primitiva esencia de la arquitectura canaria.

ELEMENTO	MATERIALES	ESTADO	RIESGO	CAT-DAÑOS	M-ACTUACIÓN
ANEXO:					
CARPINTERÍA:	MADERA	BUENO	BAJO	SUAVE	MANTENIMIENTO
CUBIERTA:	TEJA	BUENO	BAJO	SUAVE	MANTENIMIENTO
FACHADA:	ENLUCIDO	BUENO	BAJO	SUAVE	MANTENIMIENTO
ORNATO:					
PORTADA:

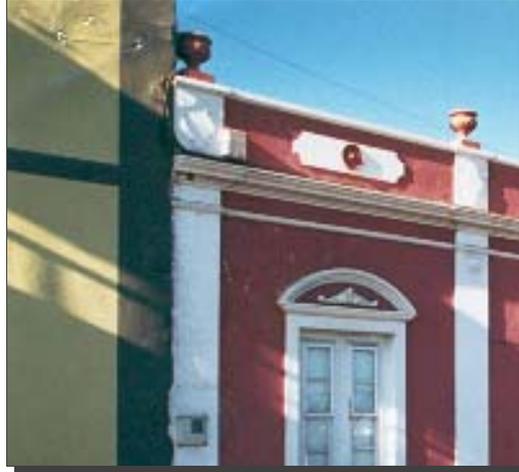
Este par de viviendas gemelas fueron construidas en 1926 por encargo de Francisco Díaz García como un edificio de estilo ecléctico que adaptaba su frontis a la línea de rasante que le afecía la vía pública

ELEMENTO	MATERIALES	ESTADO	RIESGO	CAT-DAÑOS	M-ACTUACIÓN
ANEXO:					
CARPINTERÍA:	MADERA	BUENO	BAJO	SUAVE	MANTENIMIENTO
CUBIERTA:	HORMIGÓN	BUENO	BAJO	SUAVE	MANTENIMIENTO
FACHADA:	ENLUCIDO	BUENO	BAJO	SUAVE	MANTENIMIENTO
ORNATO:	ENLUCIDO	BUENO	BAJO	SUAVE	MANTENIMIENTO
PORTADA:

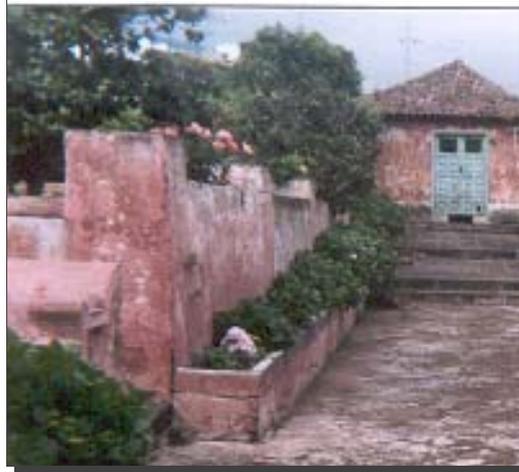
Hacienda y Caserío vinculados a la explotación agrícola de finales del siglo XIX

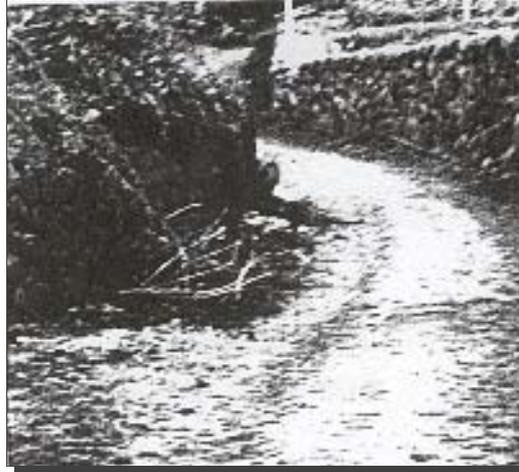
Antiguo camino empedrado que comunicaba la Villa con las zonas altas y con los barrios del Sur. Este camino tiene un valor histórico-cultural, pero también artístico, ya que es un magnífico ejemplo de camino empedrado tradicional. Además dicho camino podemos emparentarlo con la "ruta del agua", por cuanto que aquí estaba localizado un antiguo sendero desde el siglo XVI.

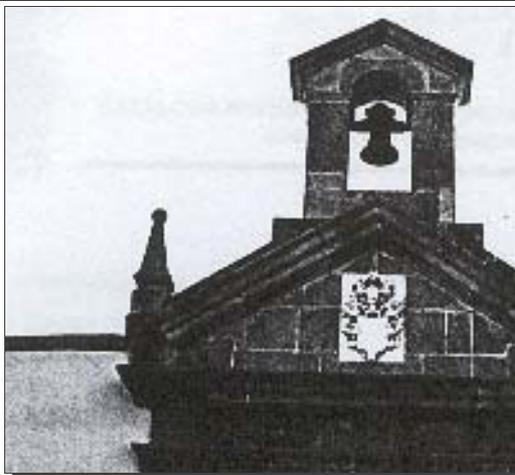
EO: 112

DENOMINACIÓN	
CASA Y ERMITA SAN FELIPE	
DOMICILIO	
C/ Inocencio García	
SECTOR	
COORDENADAS U.T.M.:	0
SITUACIÓN ADMINISTRATIVA:	
B.I.C.: <input type="checkbox"/>	EXPEDIENTE INCOADO: <input type="checkbox"/>
REFERENCIA CATASTRAL:	
<hr/>	
DATOS HISTÓRICOS	
La Ermita de San Felipe y Hacienda colindante es una de las más antiguas de La Orotava, destacando su fachada de piedra	
DATOS ARQUITECTÓNICOS

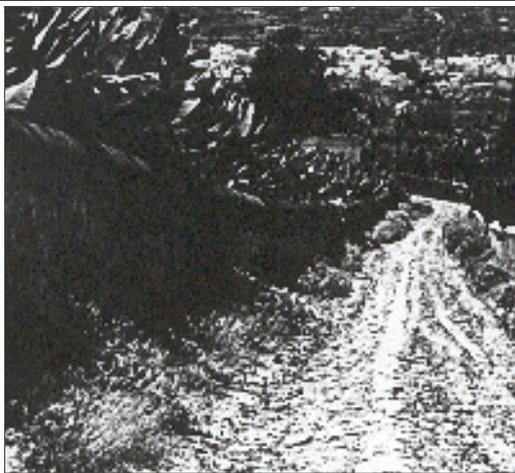
Antiguo camino Real empedrado, también conocido popularmente como La Boruga. Este camino es una muestra integrante de Villa Histórica. Esta vía unía la Villa con las zonas bajas y el Puerto. El camino tiene un enorme valor, ya que es uno de los escasos ejemplos que aún quedan de estos antiguos caminos empedrados

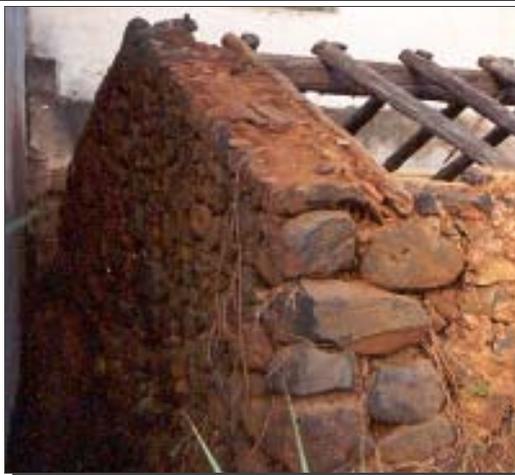
EO: 116

DENOMINACIÓN	
ERMITA DEL CALVARIO	
DOMICILIO	
TRASERA ERMITA DEL CALVARIO	
SECTOR	
COORDENADAS U.T.M.:	0
SITUACIÓN ADMINISTRATIVA:	
B.I.C.: <input type="checkbox"/>	EXPEDIENTE INCOADO: <input type="checkbox"/>
REFERENCIA CATASTRAL:	
<hr/>	
DATOS HISTÓRICOS	
DATOS ARQUITECTÓNICOS	
Casa terrera de techumbre a dos aguas. Muro de piedra. Buen ejemplo de casa elaborada de piedra y bano. La techumbre muestra perfectamente el entramado de madera que configura el tejadode la vivienda tradicional rural.
