PLAN GENERAL DE ORDENACIÓN DE LA VILLA DE LA OROTAVA

CATALOGO DE PROTECCION

MEMORIA DEL CATALOGO DE PROTECCION.

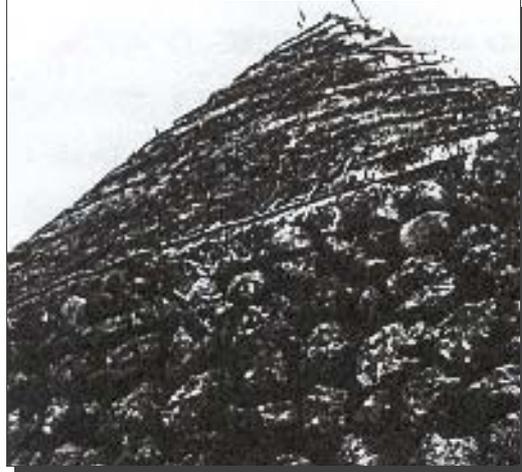
EO: 121

DENOMINACIÓN	
PAJARES	
DOMICILIO	
Zona alta de La Orotava	
SECTOR	
COORDENADAS U.T.M.:	0
SITUACIÓN ADMINISTRATIVA:	
B.I.C.: <input type="checkbox"/>	EXPEDIENTE INCOADO: <input type="checkbox"/>
REFERENCIA CATASTRAL:	
<hr/>	
DATOS HISTÓRICOS	
Los pajares tradicionales que se sitúan en las zona alta de La Orotava y que constituyen los ejemplos de las casas tradicionales campesinas.	
DATOS ARQUITECTÓNICOS	
Se trata de construcciones simples hechas de piedra y con cubiertas de elementos vegetales

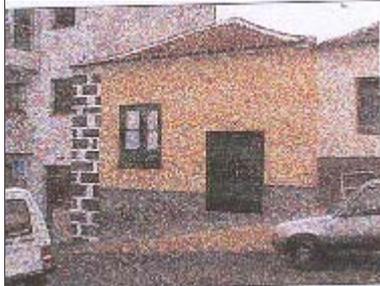
Esta es una edificación que a pesar de las continuas transformaciones que ha sufrido, mantiene las formas de la arquitectura popular de la villa. Data de principios del siglo XX las formas de la arquitectura popular de la Villa. Data de principios del siglo XX la reforma aunque su construcción inicial se puede remontar a principios del siglo XVIII.

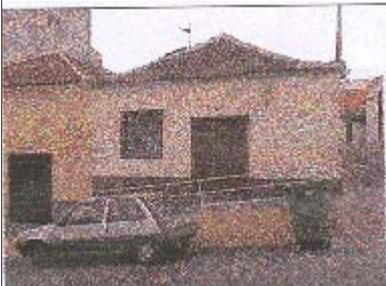
DATOS HISTÓRICOS												
Esta es una edificación de principios del siglo XVIII, de tipología popular, que ha sufrido unas pequeñas transformaciones tanto en la ventana como en la puerta. El resto de elementos de la casa mantienen su forma inicial.												
<table border="1" style="width: 100%; border-collapse: collapse;"> <tr> <td style="background-color: #cccccc;">DATOS ARQUITECTÓNICOS</td> </tr> <tr> <td>Bajo una cubierta inclinada a cuatro aguas se organiza esta casa que mantiene su uso familiar, con una fachada sencilla, con los huecos ordenados asimétricamente en distintas alturas. El plano de la fachada queda finalmente rematado por una cornisa y alero en teja árabe en su parte superior y un zócalo rodapié color marrón en su parte inferior.</td> </tr> </table>		DATOS ARQUITECTÓNICOS	Bajo una cubierta inclinada a cuatro aguas se organiza esta casa que mantiene su uso familiar, con una fachada sencilla, con los huecos ordenados asimétricamente en distintas alturas. El plano de la fachada queda finalmente rematado por una cornisa y alero en teja árabe en su parte superior y un zócalo rodapié color marrón en su parte inferior.

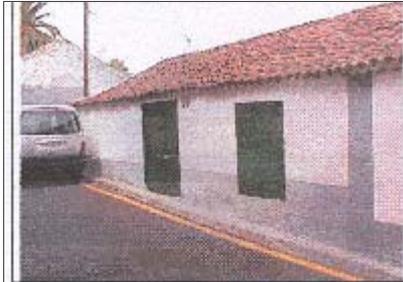
EO: 129

DENOMINACIÓN	
CASA ANÓNIMA	
DOMICILIO	
C/ Salazar, 10	
SECTOR	
COORDENADAS U.T.M.:	0
SITUACIÓN ADMINISTRATIVA:	
B.I.C.: <input type="checkbox"/> EXPEDIENTE INCOADO: <input type="checkbox"/>	
REFERENCIA CATASTRAL:	
<hr/>	
DATOS HISTÓRICOS	
Edificación de uso cotidiano tipología tradicional erigida en el siglo XVIII	
DATOS ARQUITECTÓNICOS	
Vivienda de estructura sencilla con una sola planta. La fachada está ordenada asimétricamente, constituida por una sola puerta y ventana, en madera. Ventana con antepecho. La fachada queda rematada con la cornisa en teja que sobresale de la cubierta a dos aguas.

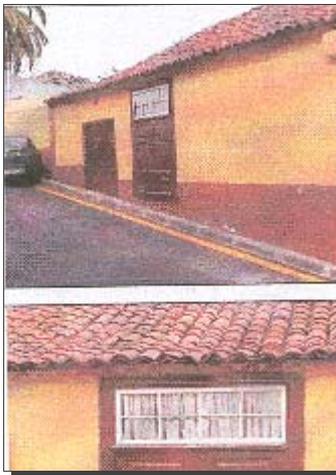
DENOMINACIÓN																			
CASA ANÓNIMA																			
DOMICILIO																			
C/ SALAZAR, 14																			
SECTOR																			
COORDENADAS U.T.M.:	0																		
SITUACIÓN ADMINISTRATIVA:																			
B.I.C.: <input type="checkbox"/>	EXPEDIENTE INCOADO: <input type="checkbox"/>																		
REFERENCIA CATASTRAL:																			
<hr style="border: 1px solid black;"/>																			
DATOS HISTÓRICOS																			
<p>Bajo una cubierta inclinada a dos aguas se erigió esta vivienda de uso cotidiano de tipología tradicional del siglo XVIII</p>																			
DATOS ARQUITECTÓNICOS																			
<p>Esta es una edificación de una sola planta de tamaño medio, con la fachada compuesta por una sola ventana y una puerta, ordenadas de madera asimétrica. Finalmente el frontis queda rematado por la cornisa en teja que sobresale de la cubierta.</p>

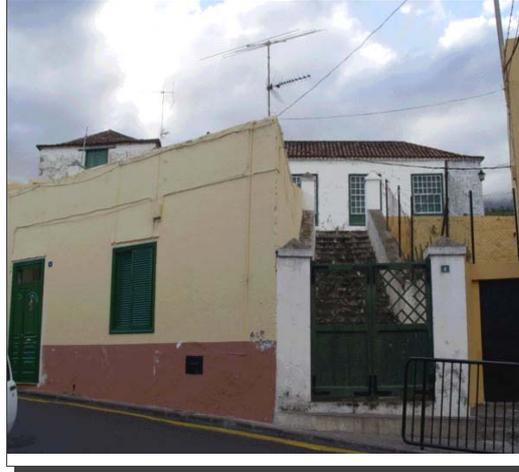
Edificación del siglo XVII. Obra más importante de La Piedad. Sobre la primitiva fábrica se realizó una intervención en 1951 siendo propiedad de José del Campo Llarena. Dicha intervención fue ejecutada pro el arquitecto Tomás Machado y Méndez Fernández de Lugo consistiendo en el cerramiento de sus frentes y creación de un portal.

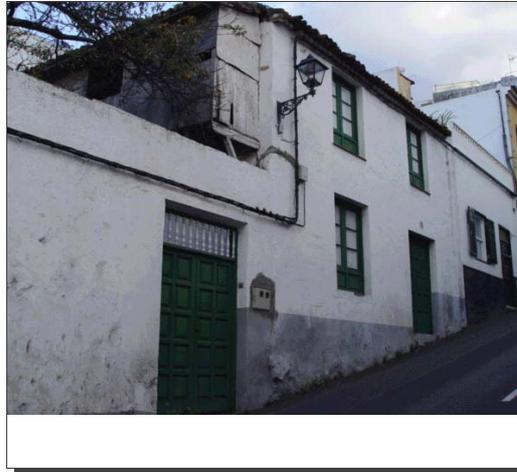
Edificación de dos plantas de tipología doméstica, construida en el siglo XIX aunque el espacio de este tramo de la antigua calle León fue ya colonizado en el siglo XVIII.

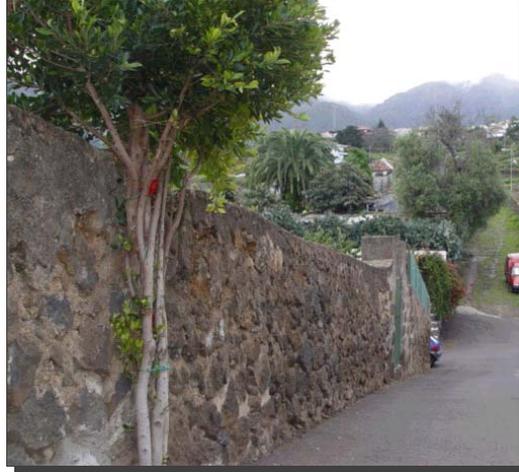
Complejo agropecuario levantado en el margen izquierdo del Camino de la Sierra.
La casa representa a la arquitectura popular de la zona, teniendo una morfología del siglo XIX.
